המרכז הישראלי לבטיחות בנפוצים בע"מ

תאונות זיקוקין סיכונים ודרכי מניעה

תאונת הזיקוקין במושב פורת

תחקיר ממצאי האירוע למול מדיניות משרד הגנת הסביבה

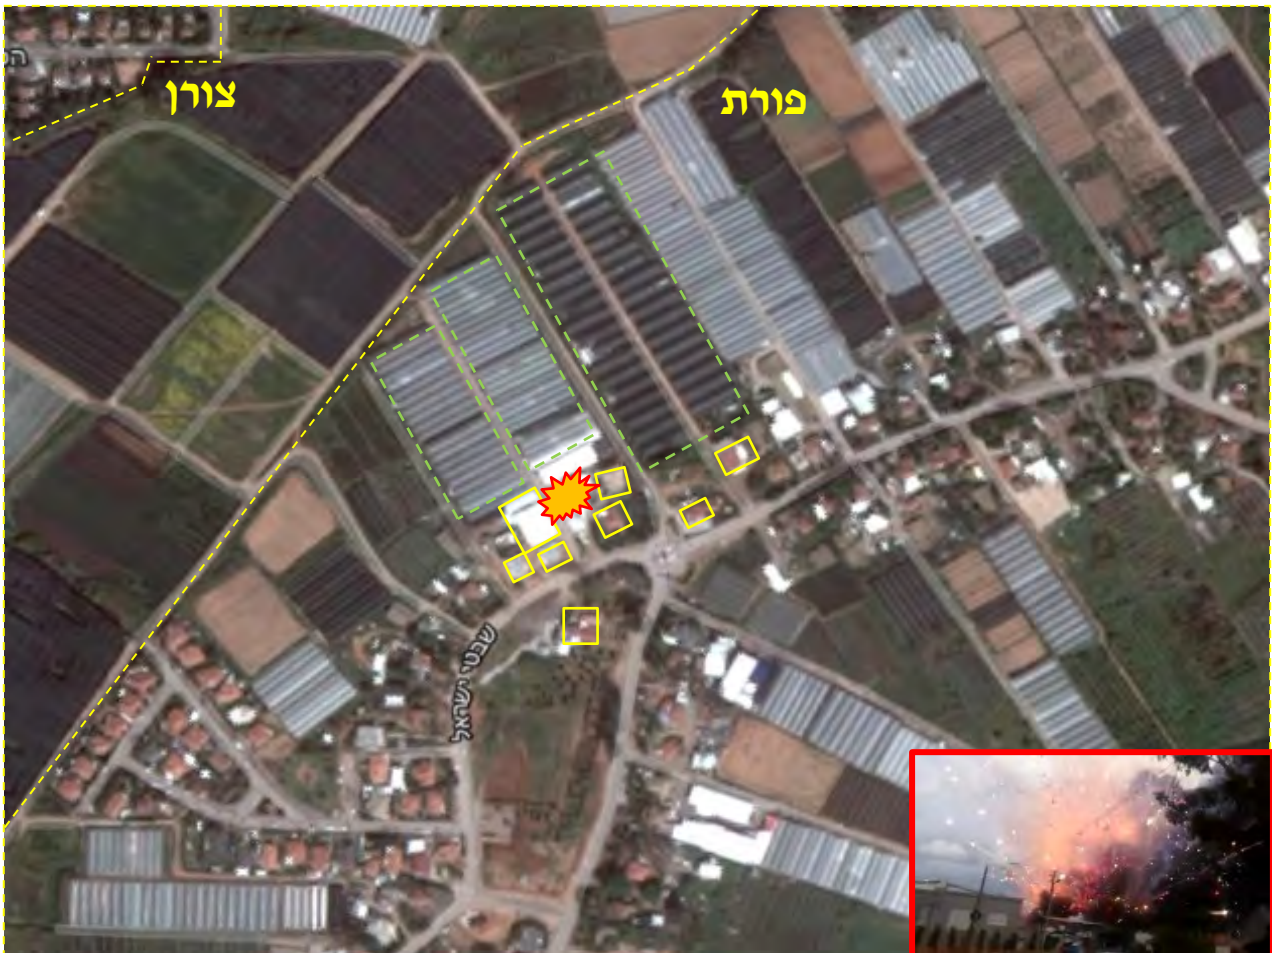
כפי שניתן לראות, הפעילות במקום בנושא הזיקוקין (עבודה/אחסנה) היתה במרחק של מטרים בודדים מבתי היישוב ולחממות/מבנים המצויים בסמיכות.

על פי העדויות שמסרו תושבי המקום נשמעו מס' התפוצצויות כאשר החמורה בהן גרמה להרס בדרגות שונות על פי מיקומן ביחס למיקום האירוע. טווח האפקטים לסביבה כתוצאה מהאירוע נע עד מאות מטרים.

תמונה 1. מיקום האירוע ביחס לסביבה
(בתמונה הקטנה מימין - אחד מהפיצוצים שתועדו במהלך האירוע)

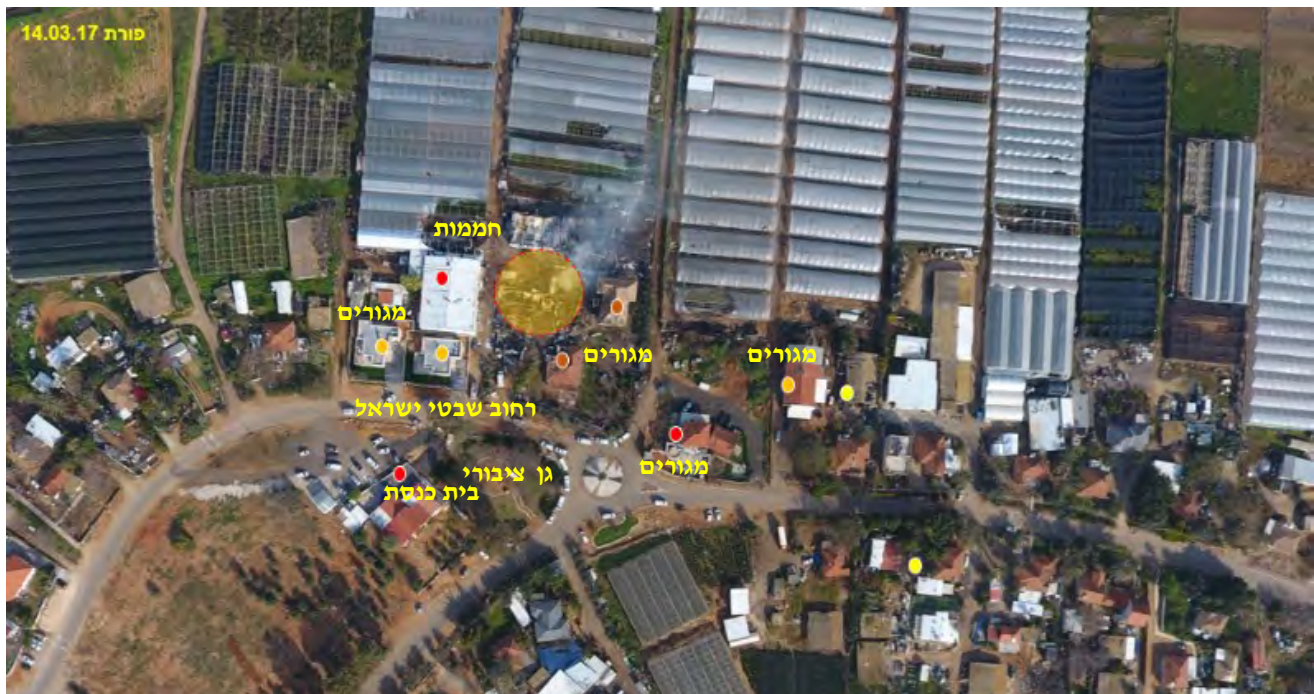
אזורי הפגיעה העיקריים אשר נבחנו לאחר האירוע כסמוכים ביותר והבולטים מבחינת זיהוי הנזק מסומנים בתמונה הר"מ.

תמונה 2. סימוני פגיעות עיקריות באזור האירוע

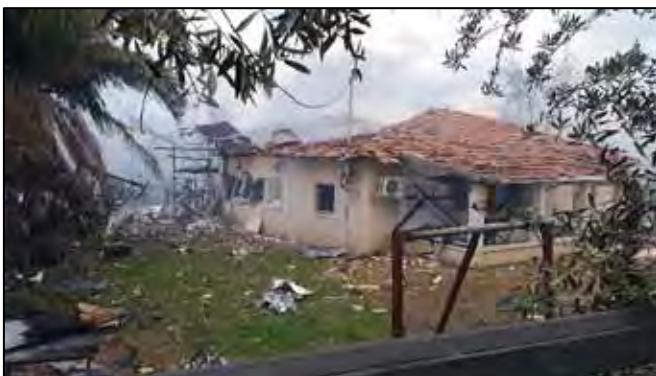
תמונה 3. בית מגורים הנמצא בסמוך למקום האירוע (נזקי הדף, רסיסים, רגמות ושברים, שריפה).

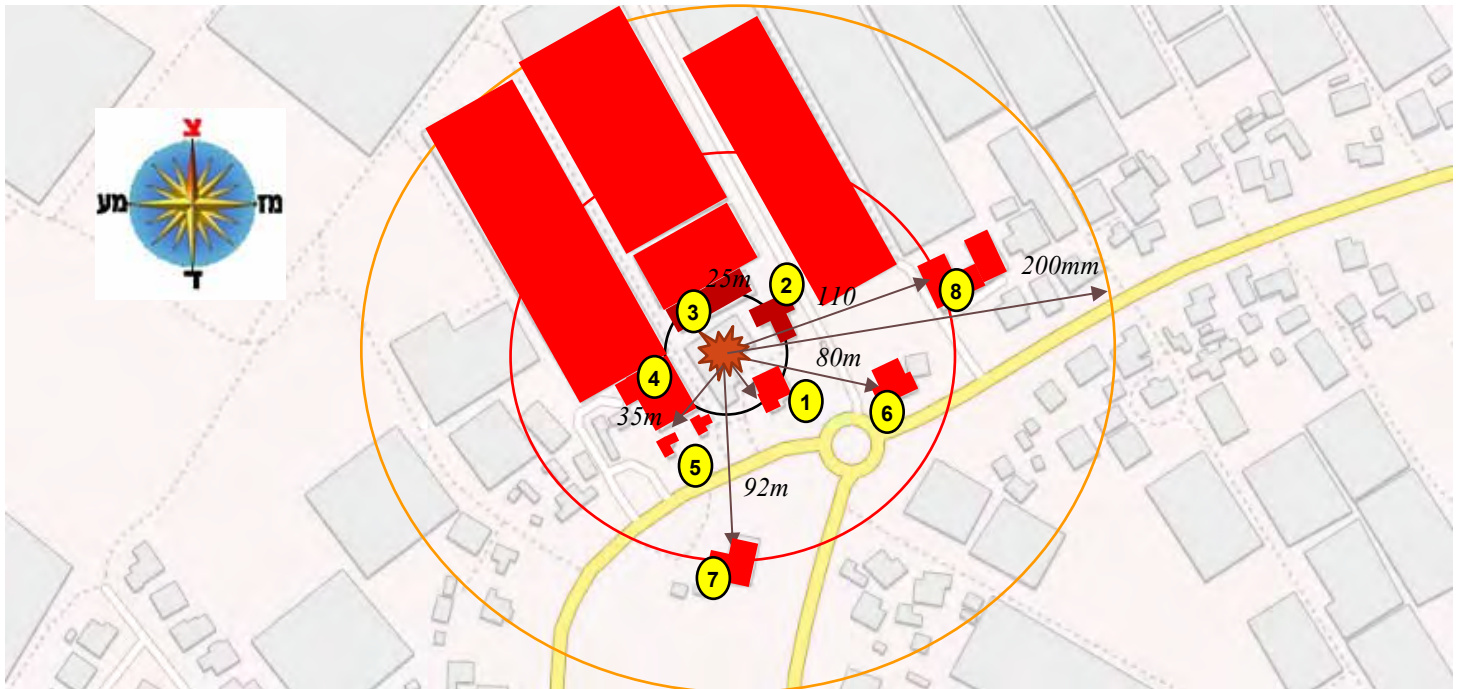
איור 1. מיפוי אזורי הפגיעה מהדף

בתחום מעגל I (שחור) המבנים ספגו נזקי הדף לידי הרס טוטאלי (מעל 83Kpas).
בתחום בין המעגל I למעגל II (אדום) נמצאו נזקי הדף בינוניים (מעל 17Kpas) עד חמורים (מעל 35Kpas).
בתחום בין המעגל II למעגל III (כתום) נמצאו נזקי הדף קלים (מעל 3.5Kpas).
מעבר למעגל הכתום קיימת סבירות אפשרית ונמוכה ברמת נזקים מזדמנים/מבניים קלים/פגיעה בחלונות (מתחת ל-3.5Kpas).
בעמודים הבאים ניתן לראות את נזקי ההדף על פי מספרי המבנים שצוינו (איור 1. לעיל).

כלל נזקי ההדף אשר נבדקו כממצאים באתר לא מופו לחלוטין. במבט ראשוני בזירה ניתן היה לראות כי אופי הפיצוץ אשר גרם לנזק ההדף הגדול ביותר לא היה "חצי ספרי" מלא, אלא רוב ההדף "תועל" לכיוון צפון-מזרח היישוב, כנראה בגלל תצורת האחסון/המבנה של הזיקוקין בזמן האירוע (למשל, שחרור לחץ בכיוון חלק מוחלש של המבנה).

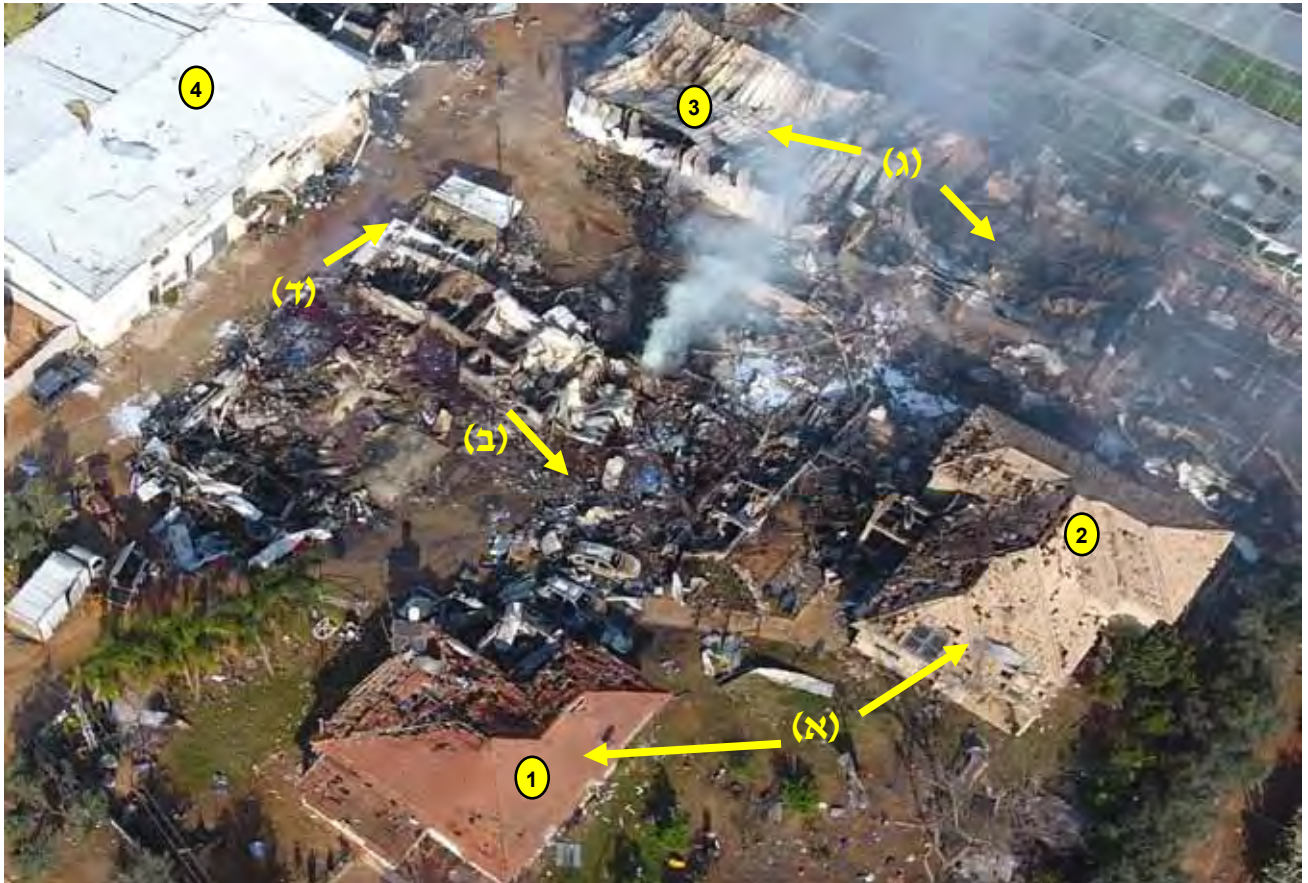
תמונה 4. אזור האירוע (25-30 מ') :
 (א) בתי מגורים 1 ו-2 אשר ספגו את נזק ההדף הגבוה ביותר מנקודת הפיצוץ (בתי מגורים).
 (ב) רכבים שהושמדו (ג) חממות/מבנים קלים (מבנה 3) שנהרסו כליל/ניזוקו מבנית (ד) מבנה
 במתחם הפעילות אשר ניזוק כליל (ריסוק קירות/חלקי מבנה ופיזור רגמות/בלוקים)

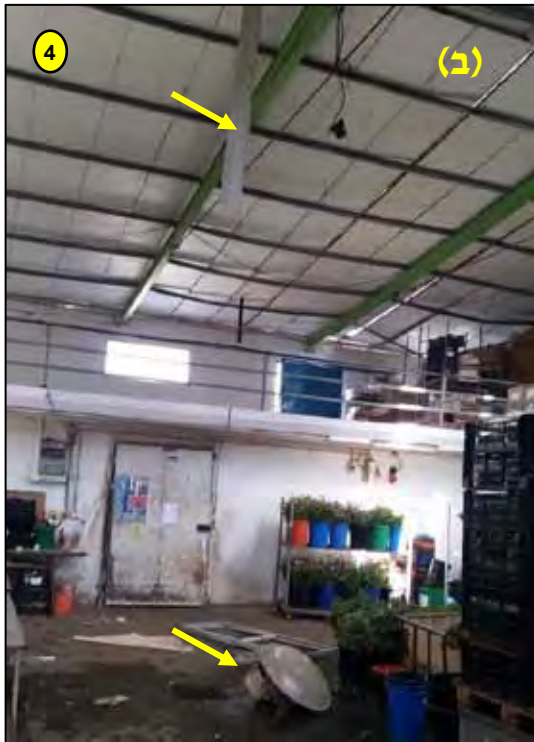
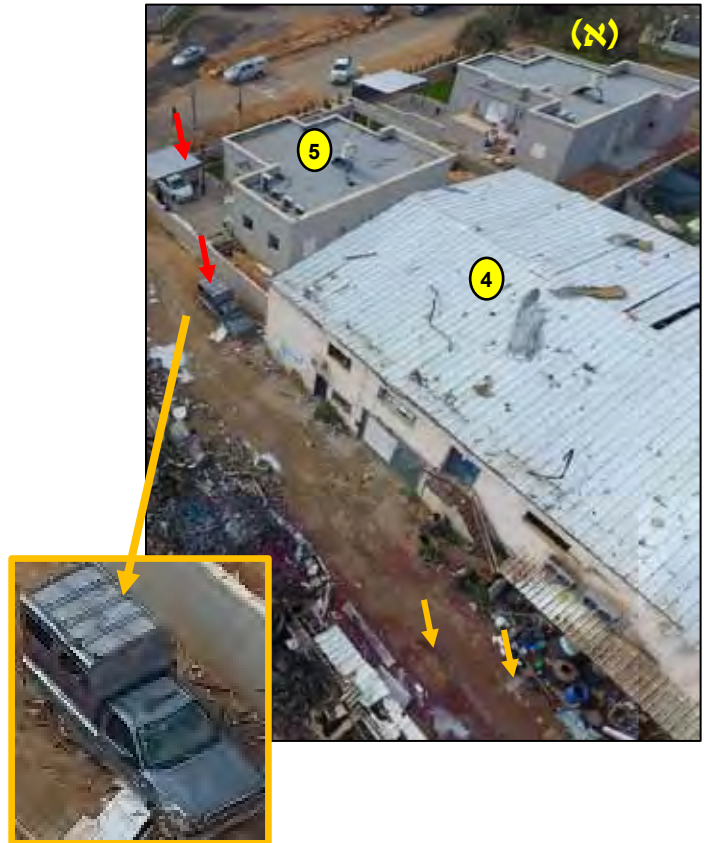
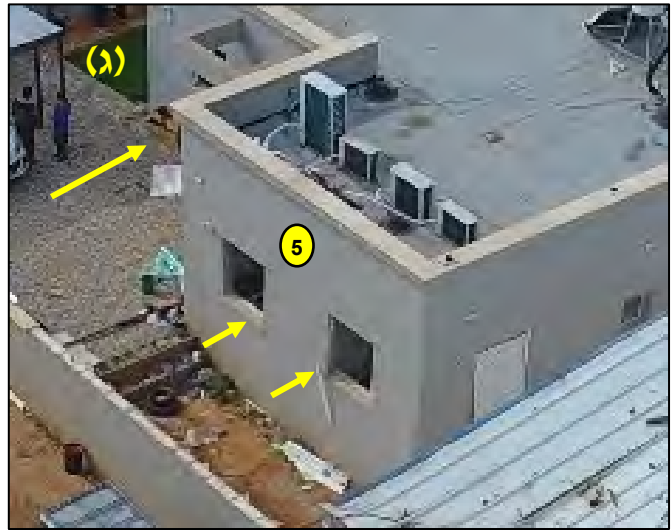
תמונה 5. פגיעות במבנים (כיוון דרום-מערב, עד 35 מ') : (א) מבט כללי מגבול מקום האירוע אל מבנה 4 (מבנה עבודה ומשרדים של גידול ושיווק פרחים) ומבנה מגורים 5, פגיעות/ניפוץ שמשות ברכבים (חיצים אדומים, תמונה קטנה). (ב) התנתקות קורה/מתקן תאורה בתקרת מבנה 4. (ג)-(ד) שבר חלונות והעפת תריסים.

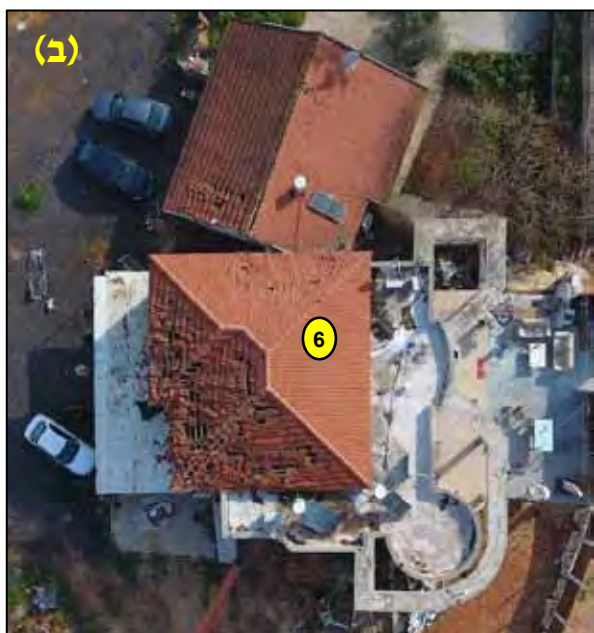
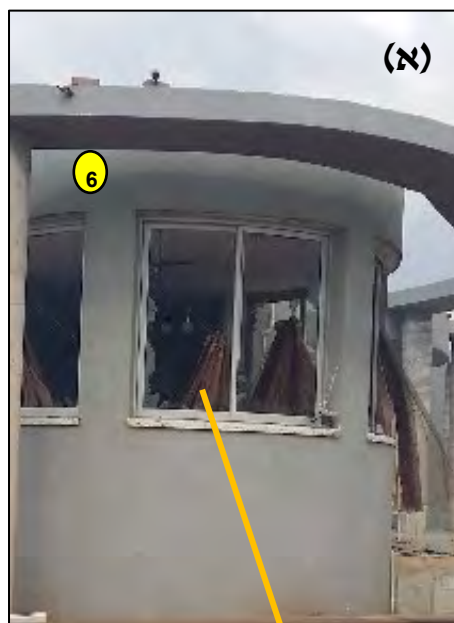
- תמונה 6. פגיעות הדף במבנים (מזרח) :
- (א) מבנה מגורים 6 (80 מ') - פגיעות בקירות וניפוץ חלונות.
 - (ב) עקירת רעפים במבנה 6.
 - (ג) מבט מתוך מבנה 6 ניפוץ חלונות והטחת רהיטים.
 - (ד) עקירת חלונות לפני הבית.
 - (ה) פריצה ועקירה של חלון ממ"ד מבנה 6.

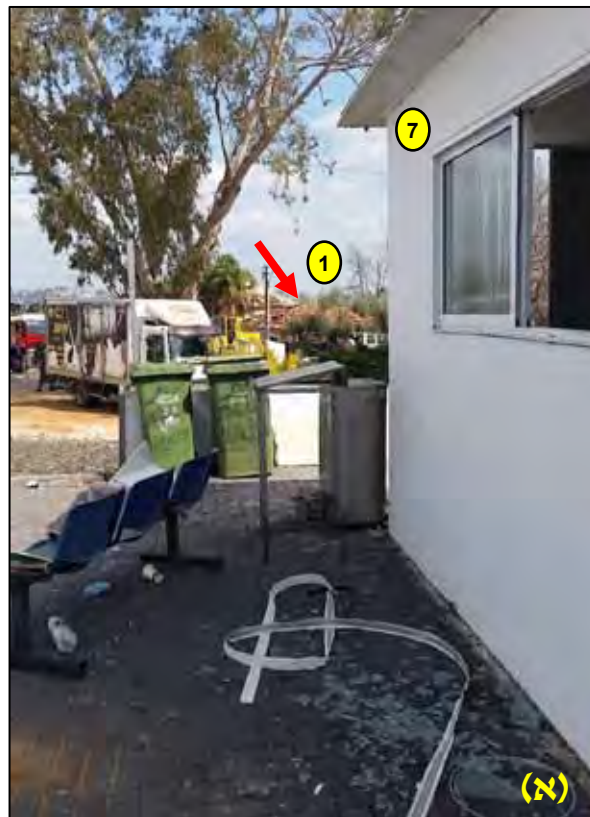
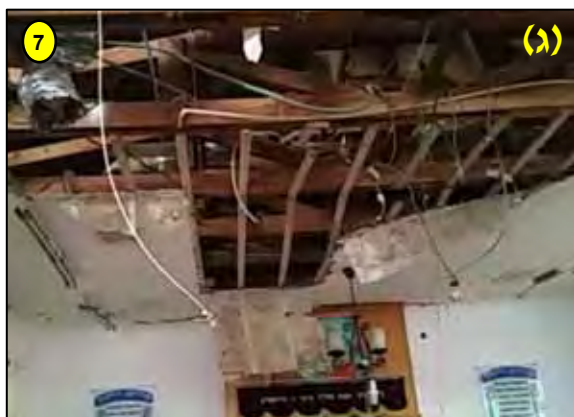
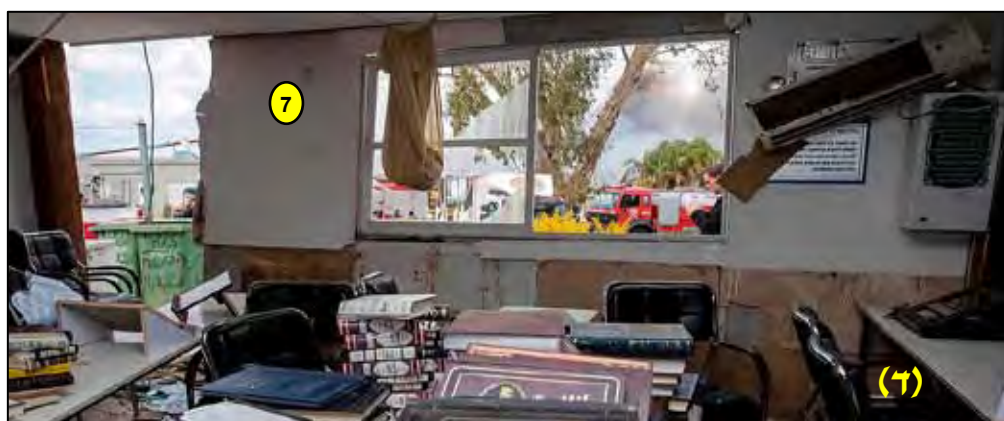
תמונה 7. פגיעות הדף במבנים (דרום מערב) :
 (א) מבט מבית הכנסת (מבנה 7) לכיוון מיקום האירוע (מבנה מגורים 1 מסומן בחץ אדום) ניתן לראות משמאל את משאית חברת "לביא אומגה".
 (ב)-(ד) פגיעות חיצוניות ופנימיות במבנה 7 - קירות, קריסת גג, ניפוץ חלונות.

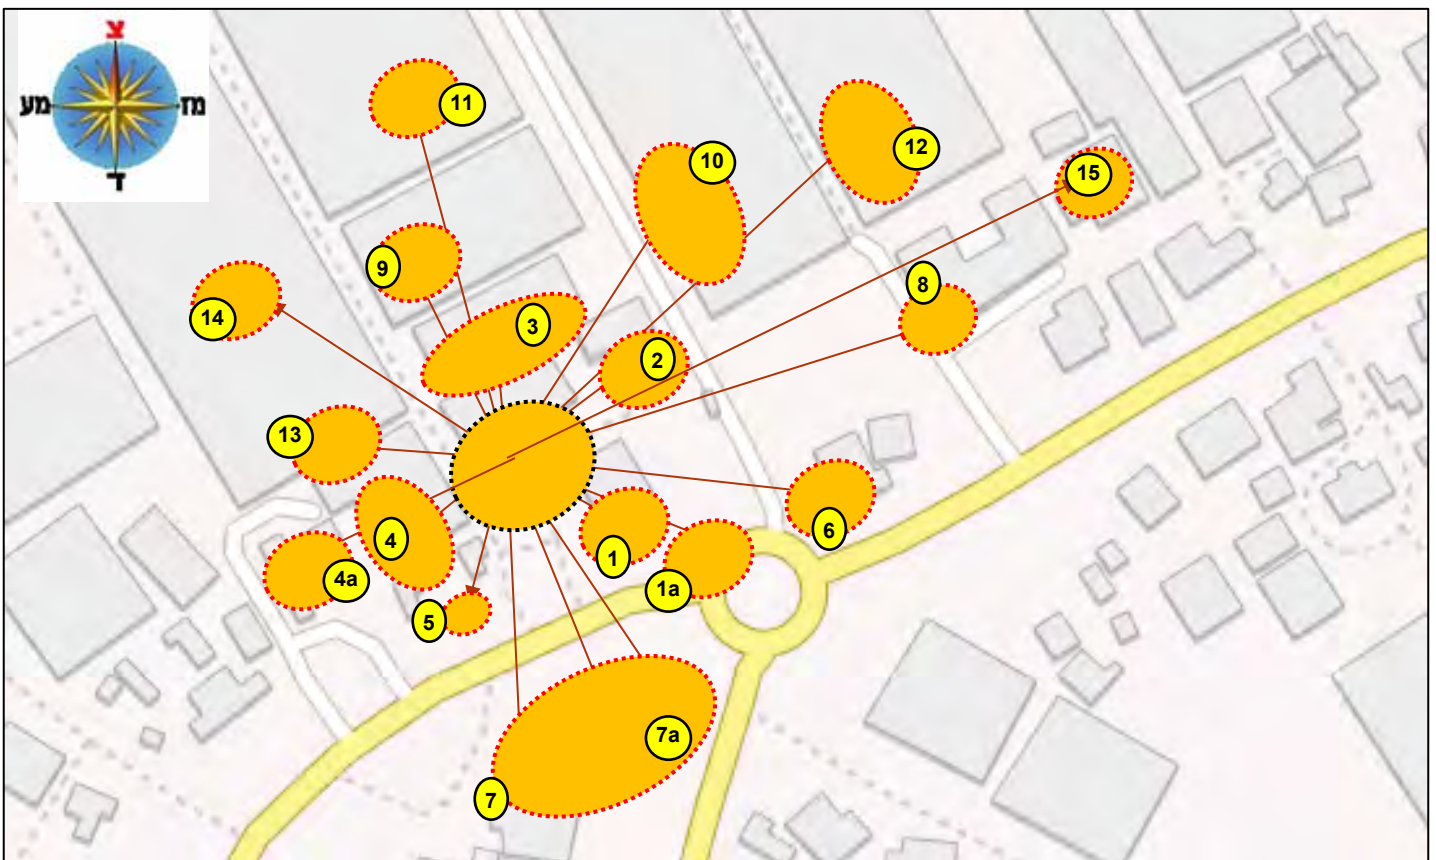
איור 2. אזורי רסס בסביבת האירוע

המבנים הקרובים למקום האירוע ספגו רסס ברמות שונות. באיור הבא סומנו אזורי הרסס (סימוני האזורים ביחס לסימוני המבנים בפגיעות ההדף נשארו זהים לשם הנוחות).

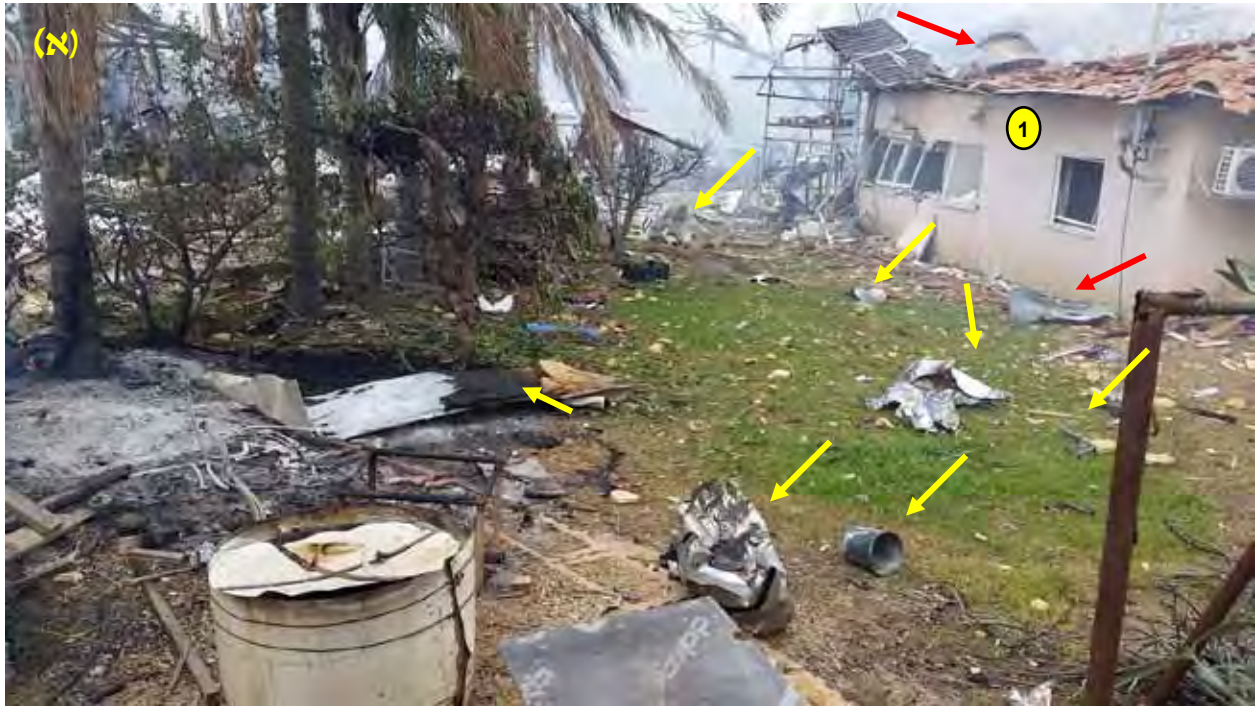
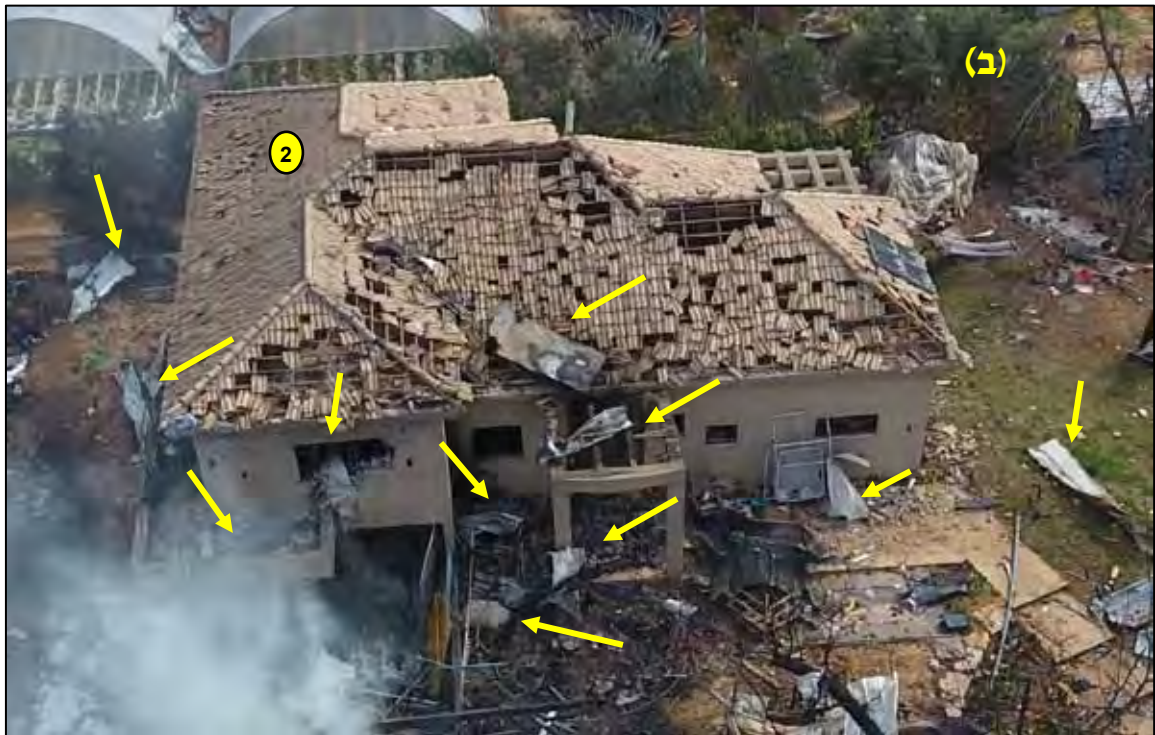
תמונה 9. פגיעות רסס בטווח המידי :
 (א) מבנה מגורים 1 – פיזור רסס ורגמות על המבנה ובסביבתו (ב) מבנה מגורים 2 - פגיעות רסיסים/רגמות וסימוני פגיעות בקירות ופתחי המבנה.

ניתן לומר כי המבנים הקרובים היוו מעין "סוללת מפגע" לרסס ישיר למבנים שמאחוריהם (בקו ראייה) כאשר פגיעות הרסס של האחרונים היו מרסס עקיף/תלול מסלול בלבד.

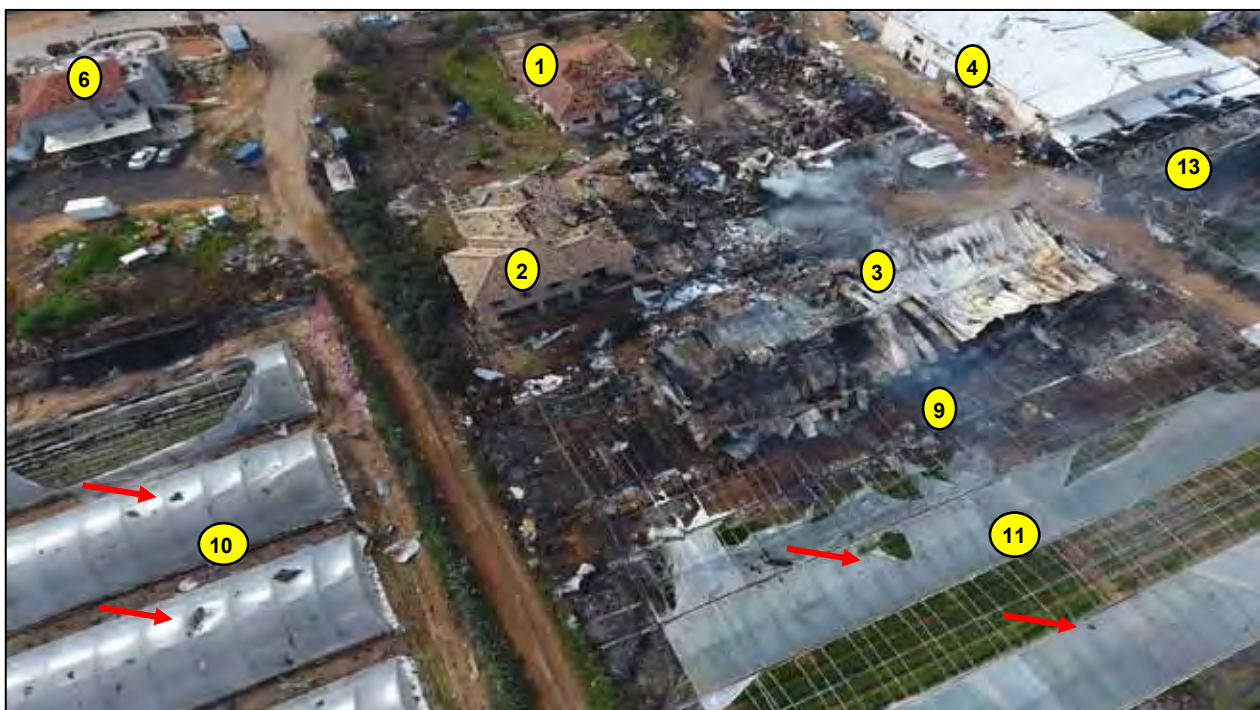
תמונה 11. מבט על אזורי פגיעת הרסיסים מכיוון החממות : ניתן לראות מהשמדה טוטלית של המבנים ע"י הדף ורסס עד לקרעים כתוצאה מרסיסים ורגמות שהושלכו.

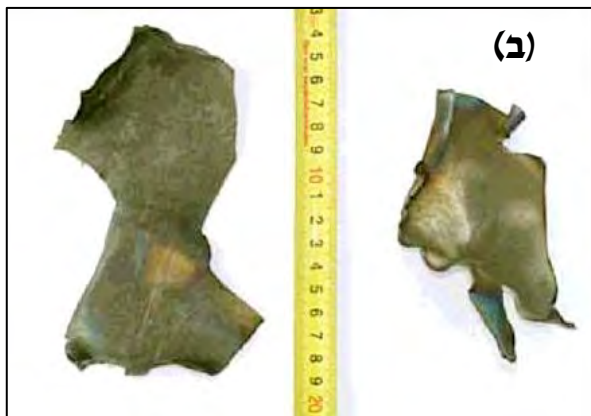
תמונה 16. דוגמא לרסיסי מבנים : (א) רסיס מתכתי באירוע פורת על גג מבנה (ב) רסיס מכולה מפרויקט CHAF (פיצוץ קבוצת סיכון 1.3 - מפלי זיקוקין, מקור 5)

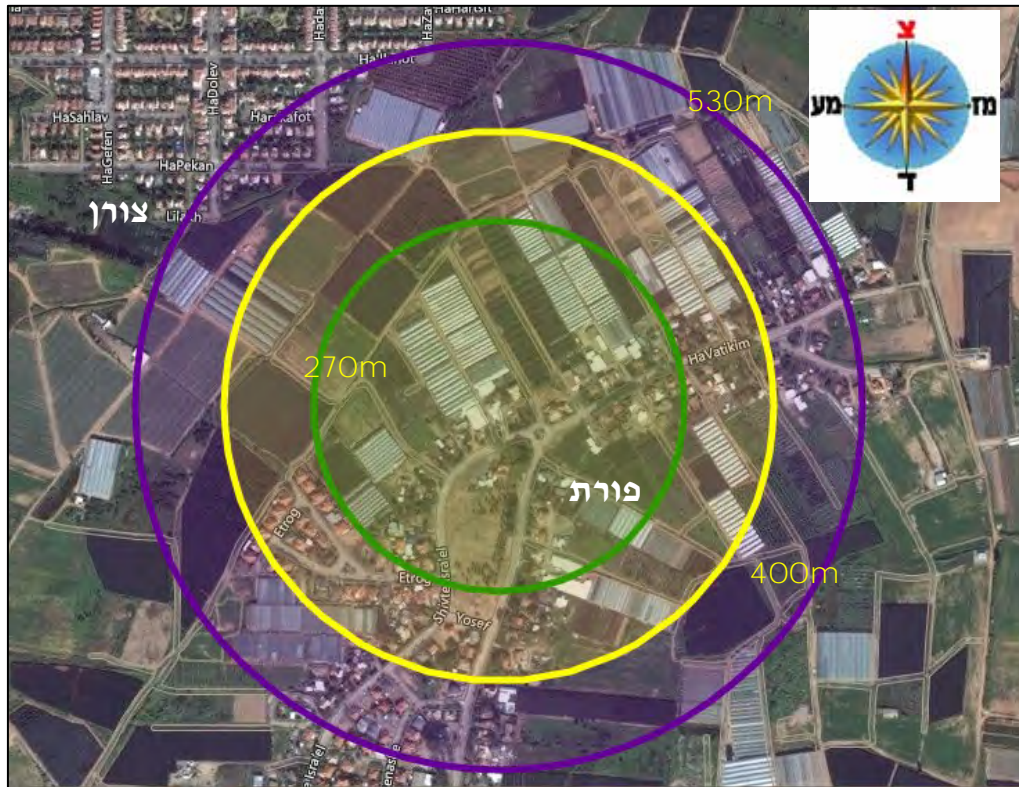
איור 3. מעגלי מרחקי ההפרדה על פי IATG

האיור הבא מציג את חישוב קשתות מרחקי ההפרדה לסביבה על פי IATG .
 מעגלי המרחקים בוצעו באמצעות כלי החישוב של אתר ה- IATG (מקור 13).

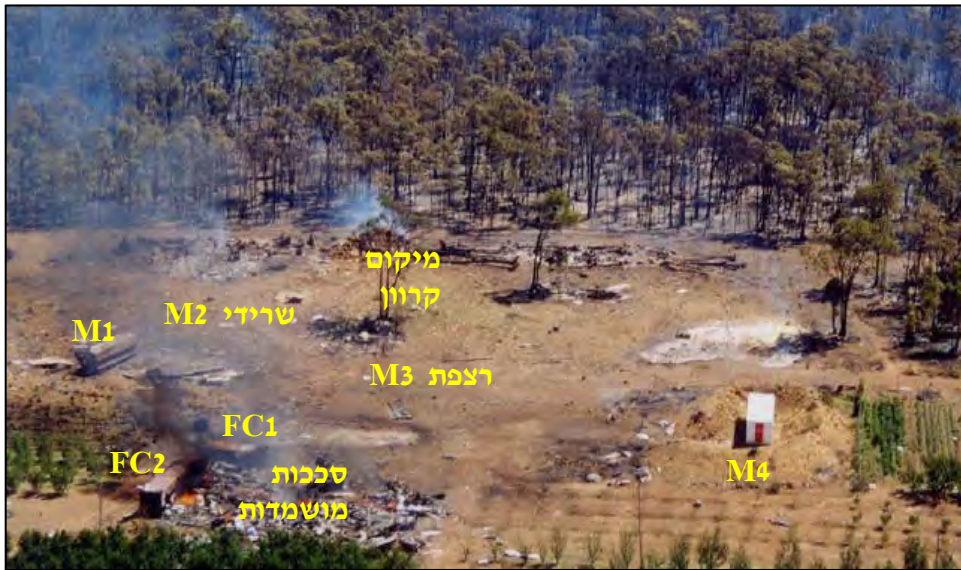
רסיסים חמים מהפיצוץ במחסן M3 (שהיה כאמור בעל העוצמה הגדולה ביותר בשרשרת הפיצוצים) חדרו למחסן M1 ויזמו את תכולתו. לא אירע פיצוץ במחסן אך תכולתו הושמדה כליל בשריפה. גל ההדף מהפיצוץ במחסן M3 הפך את מחסן M1 על צדו ב-90 מעלות. מחסן M4 שהיה מוגן ע"י סוללת עפר היקפית לא הושפע מהשריפה או מהפיצוץ, עקב קיום הגנה כנגד הרסס הישיר שסיפקה הסוללה.

תמונה 8. אתר האחסנה ב-Carmel לאחר האירוע

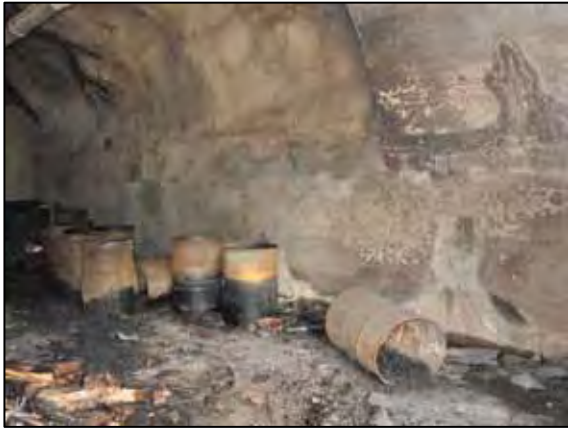
על פי הבדיקות שנערכו באתר נקבע ע"י ה-CSB כי הפיצוץ נגרם מדפלגרציה חזקה שמקורה בשטח המחסן הקרוב לדלת הכניסה. ממצאי הנזק כללו בין השאר שבבים וחריצים של קירות המחסן, חביות שרופות, ופגיעות בצינור האוורור (תמונה 19 בעמוד הבא). החלק הפנימי יותר של המחסן - לאחר מחיצת הבטון (ראה איור 9) - כמעט ולא ספג נזק כלל, כאשר בסופו של המחסן בו אוחסנו זיקוקין לא קרה דבר למעט עטיפות פלסטיק שנמסו.

תמונה 19. פנים המחסן לאחר התאונה

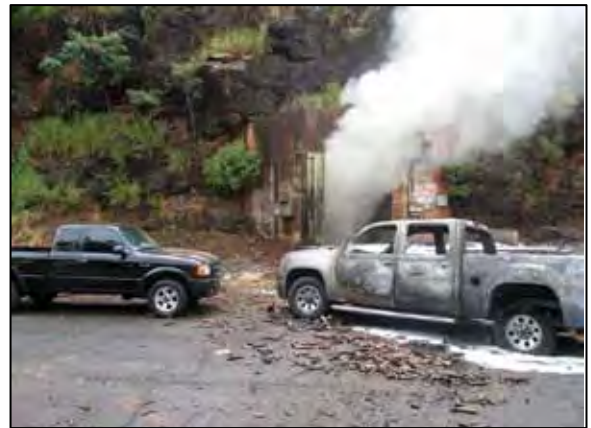
תמונה 18. פתח המחסן לאחר התאונה

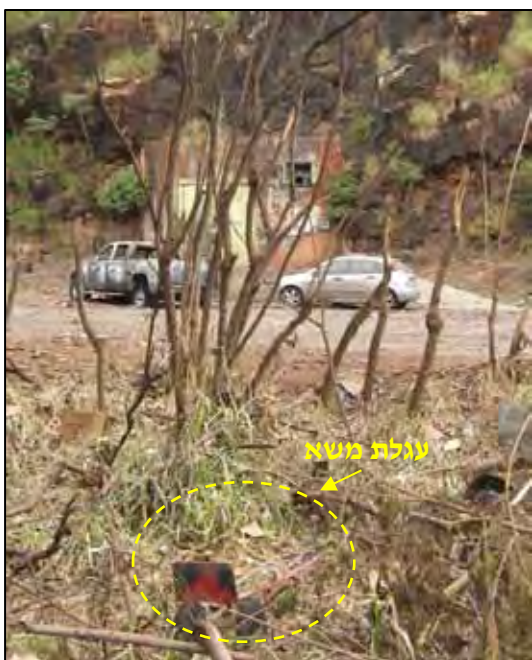
את עוצמת הפיצוץ מעבר לממצאים בתוך המחסן ניתן היה לראות גם מחוץ למחסן. גל ההדף שנוצר בלחץ הפיצוץ העיף את עגלת המשא ליותר מ-30 מ' מפתח המחסן (תמונה 21) ואילו הטנדר שחנה במרחק של 10 מ' לערך מפתח המחסן הוסט ע"י לחץ הפיצוץ למרחק של 3 מ' ממקומו (תמונה 20).

תמונה 21. עגלת המשא שהועפה בפיצוץ

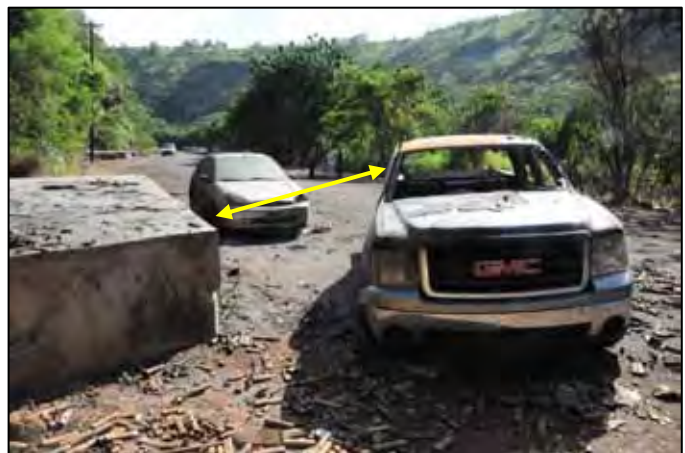
תמונה 20. הסטת הטנדר בסמוך למחסן
