# כנס ריתוך 2023 מערכת הקמה ופיקוח קבלנים

ICL Dead Sea  
2023

## נושאים להרצאה:

1. הסמכת רתכים ב- ICL
2. שיקול פחמן
3. בדיקה רדיוגרפיה דיגיטלית

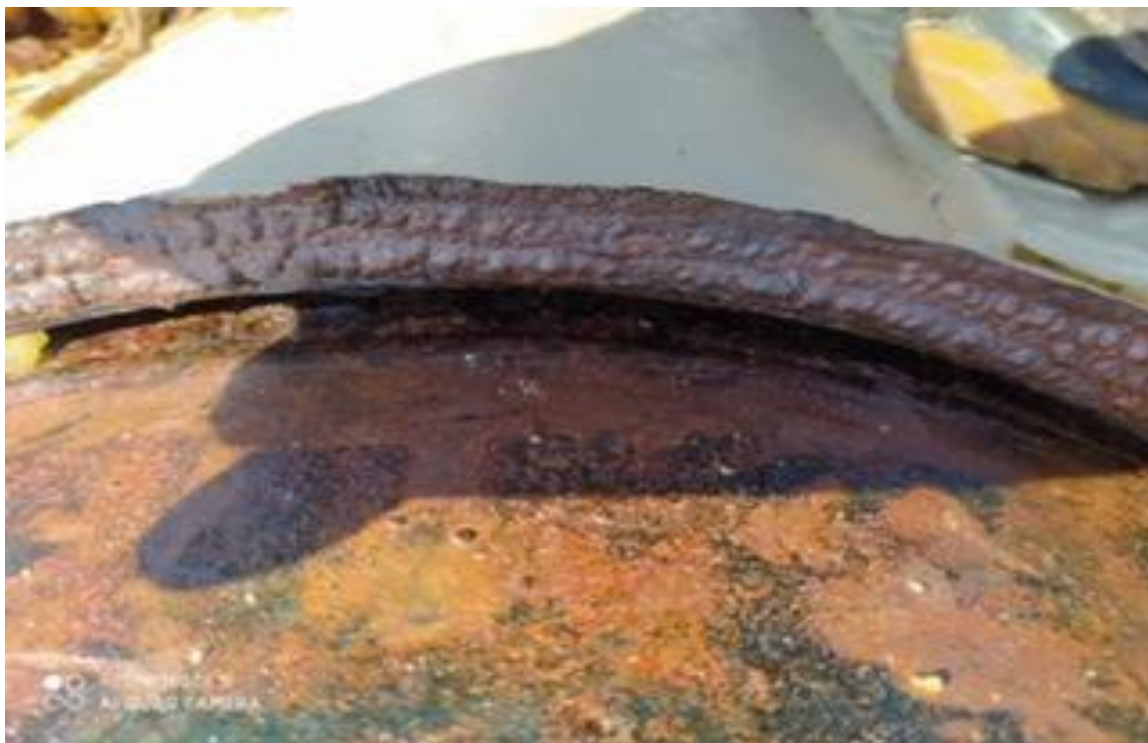
התנתקות תפר מאביזר בשרוול

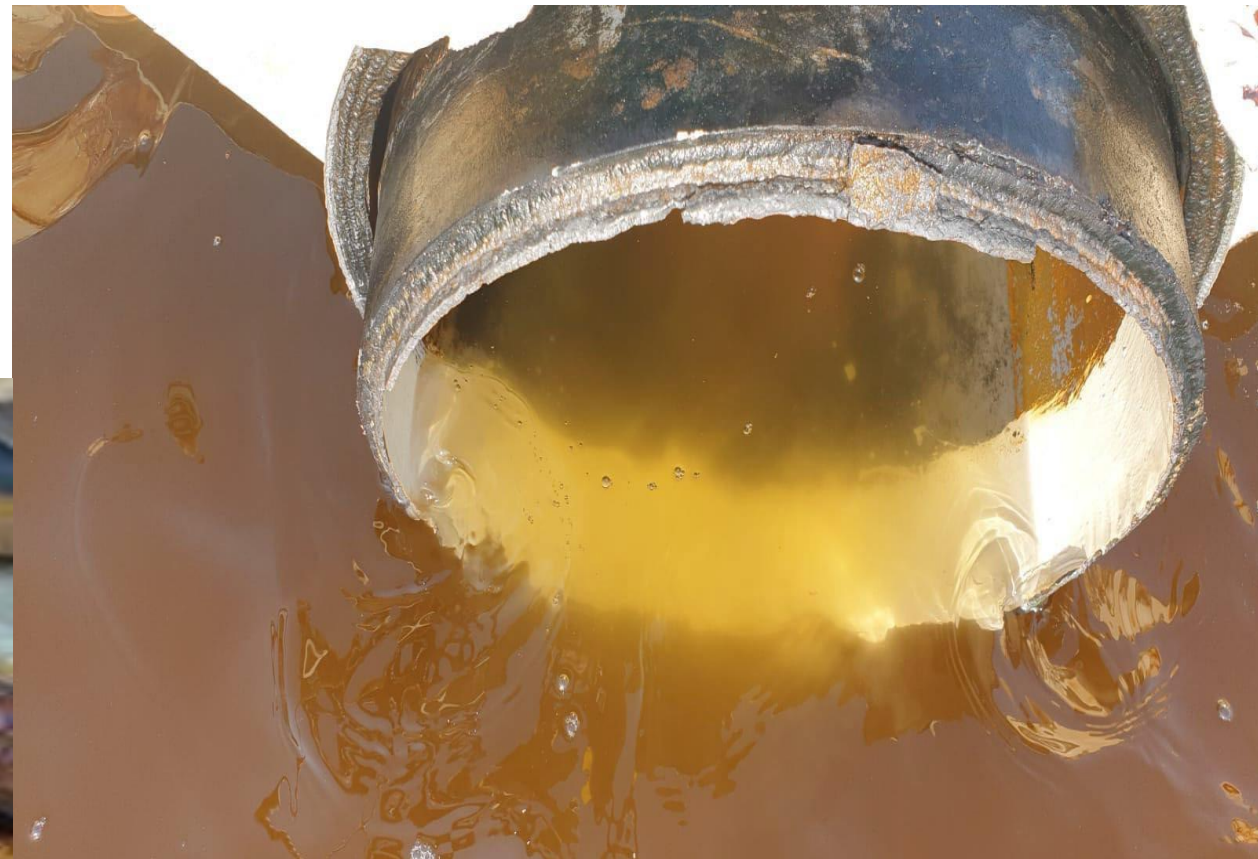
התנתקות תפר מאביזר בצינור

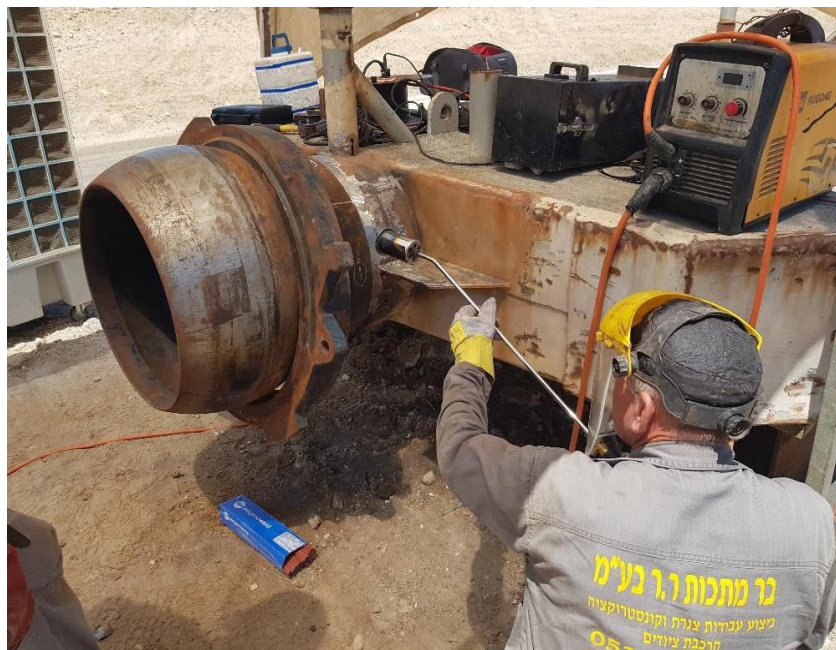
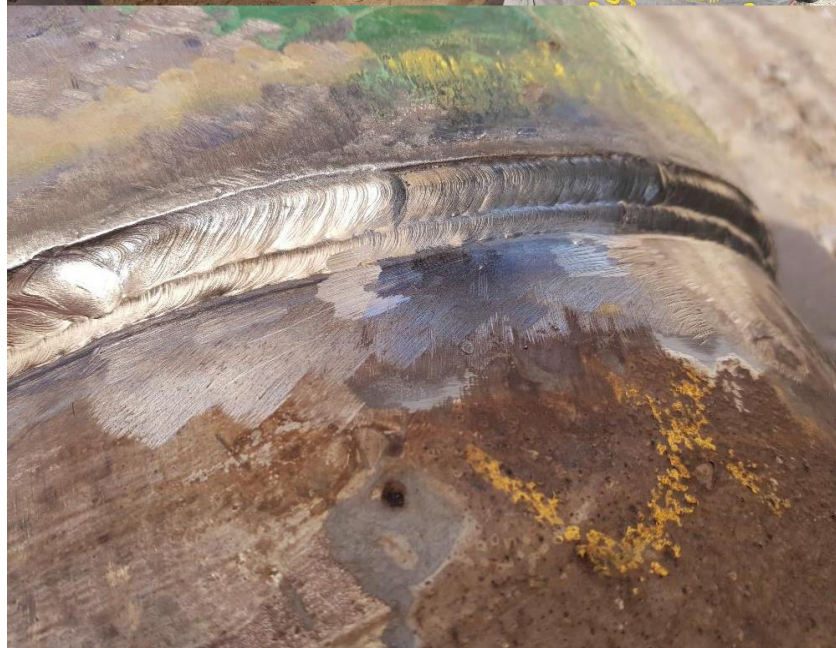
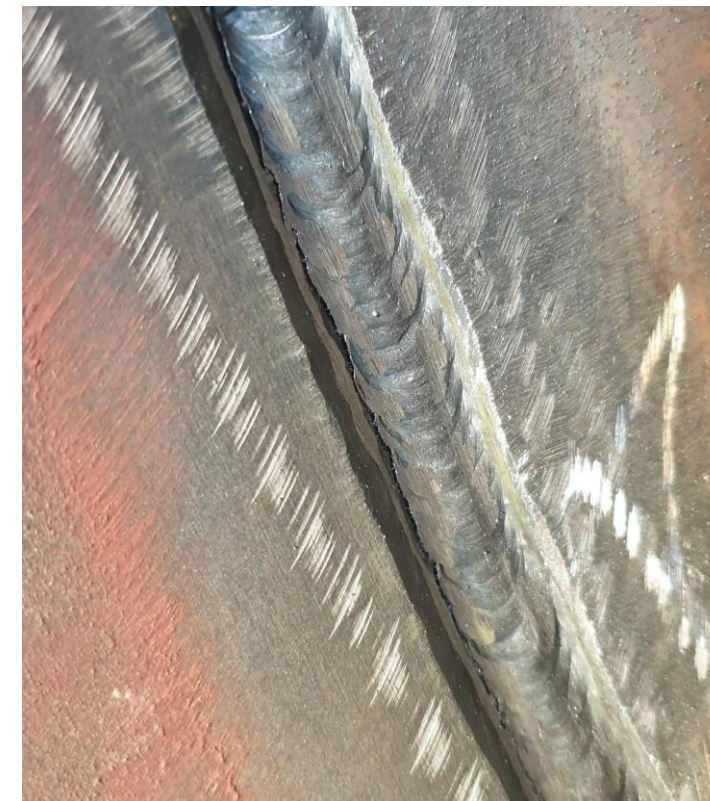
פטרון הבעיה אחרי בניית  
תהליך ריתוך ע"פ CE ועובי  
חומר גלם

סדק מפריד תפר

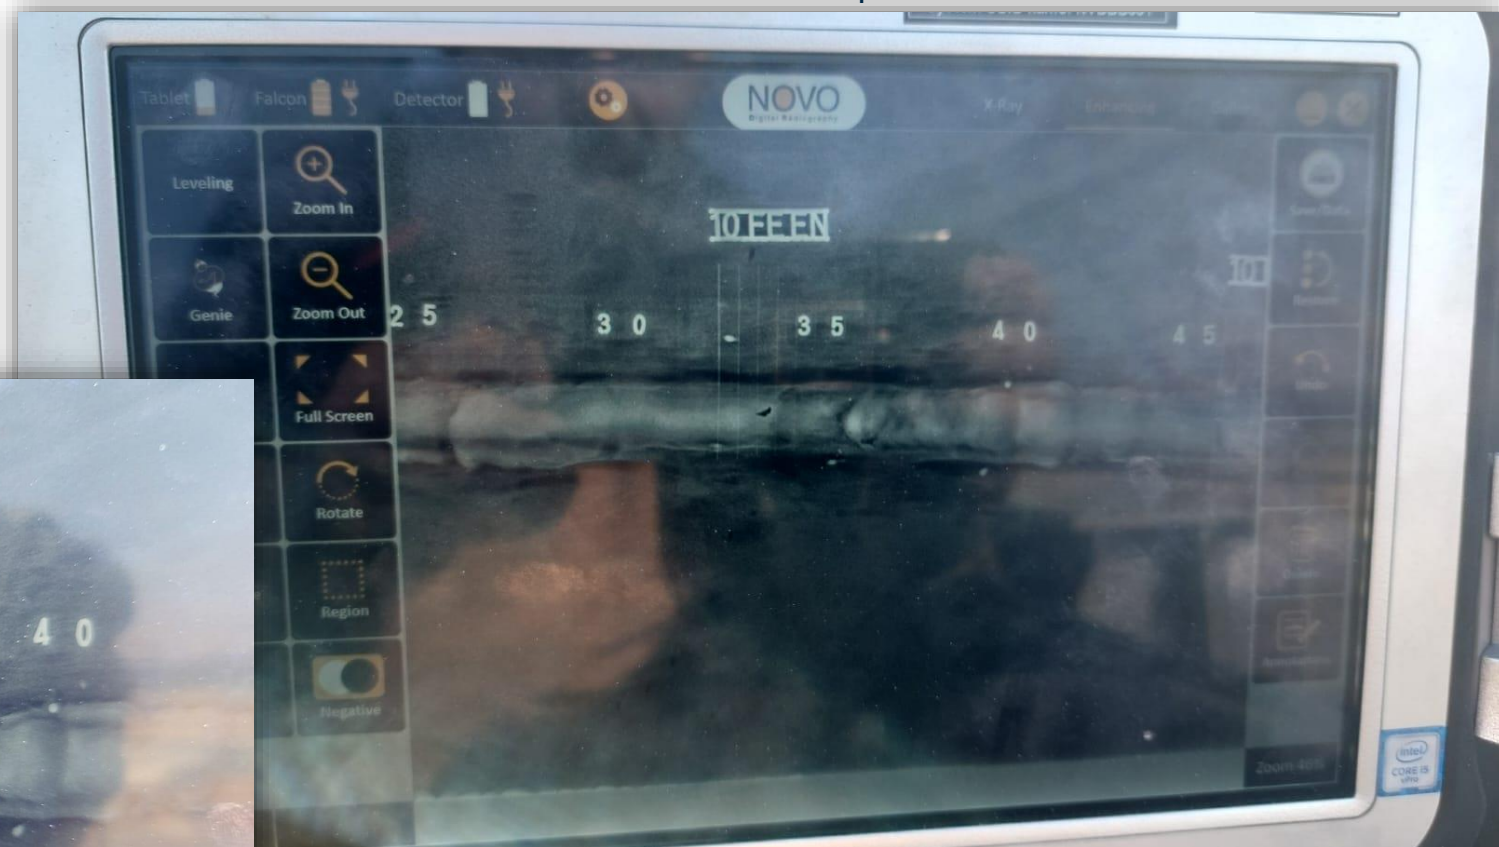
צילום דיגיטלי 1 עבור תפר לקוי

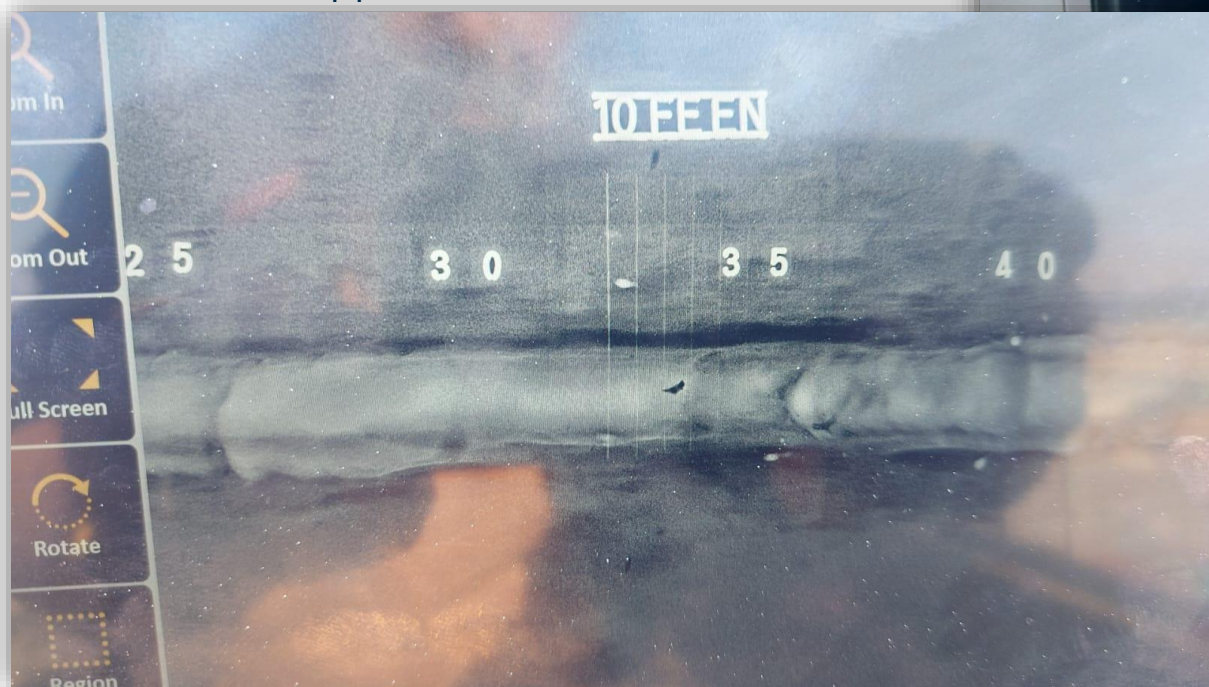
צילום דיגיטלי 2 לאחר תיקון

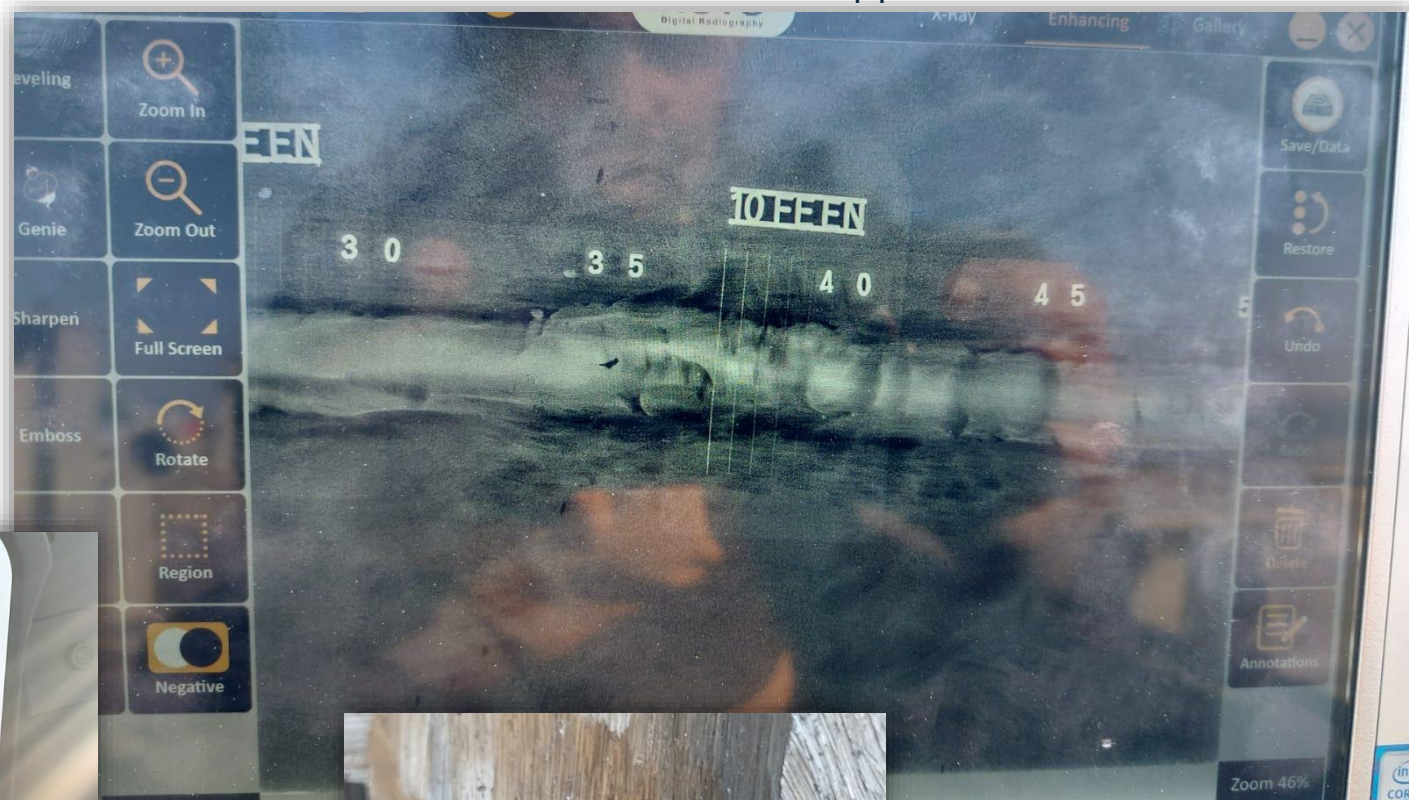
צילום דיגיטלי 3 לאחר תיקון חוזר

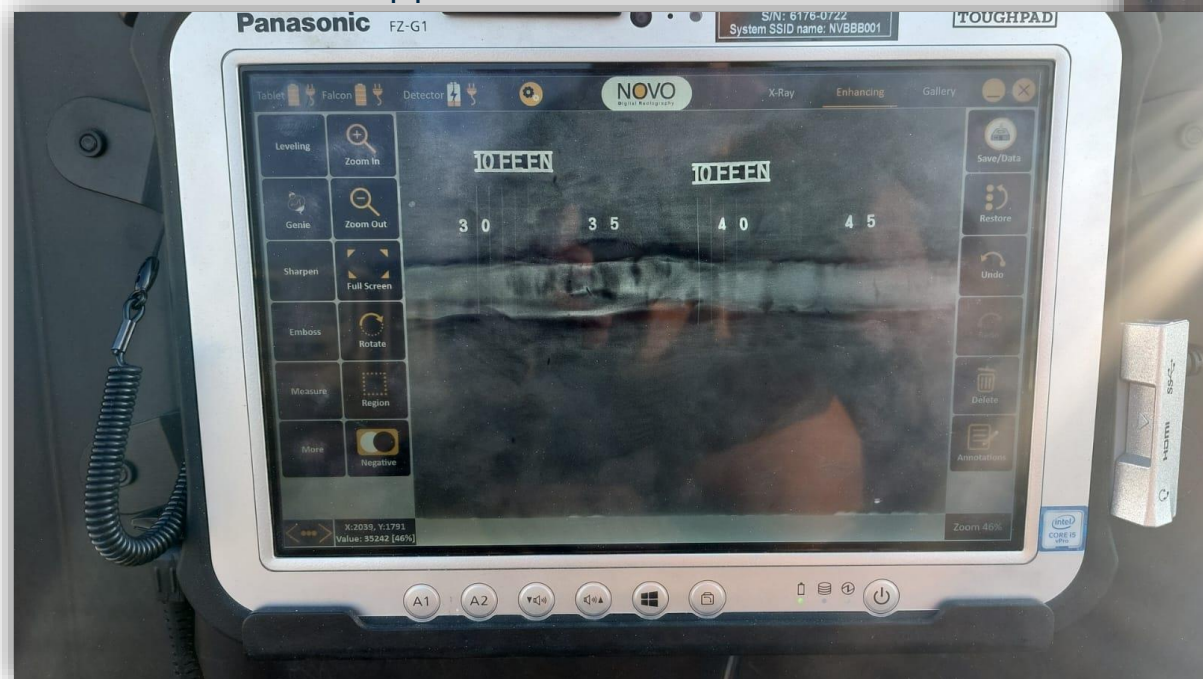
צילום דיגיטלי 4 לאחר תיקון חוזר

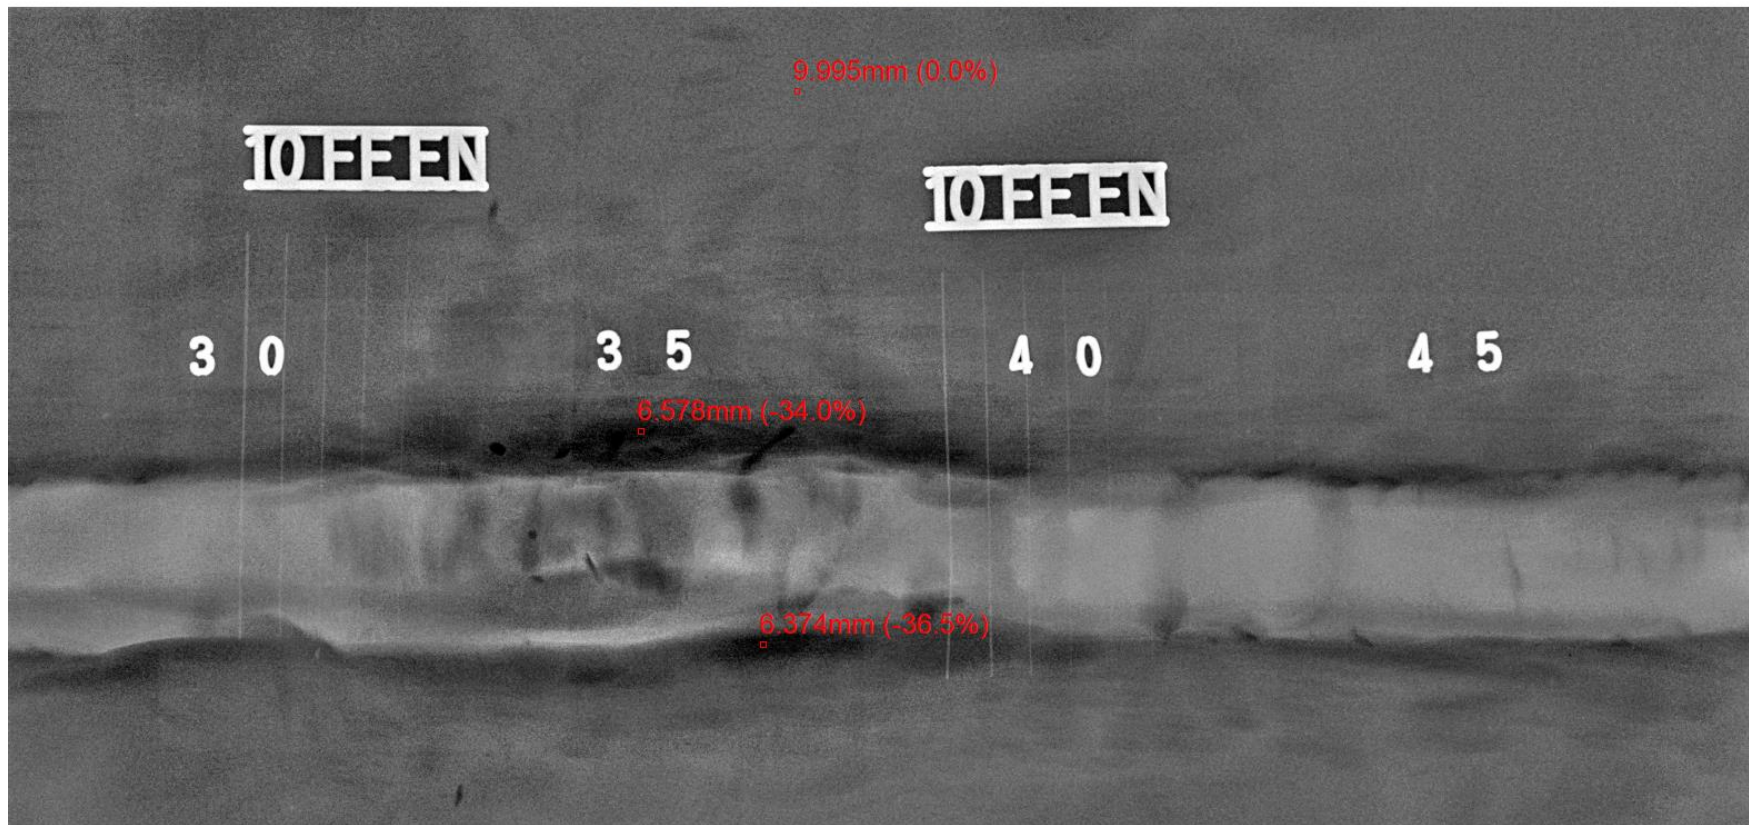
File Name: B1-B2 84 R4 SHOOT 1.tif

פגם שנמצא  
בצילומים
