## שיפורי בטיחות בצנטריפוגות

דורון גודר,  
מחלקת הנדסת תהליך,  
TAPI, טבע.

## מקרה שהיה:

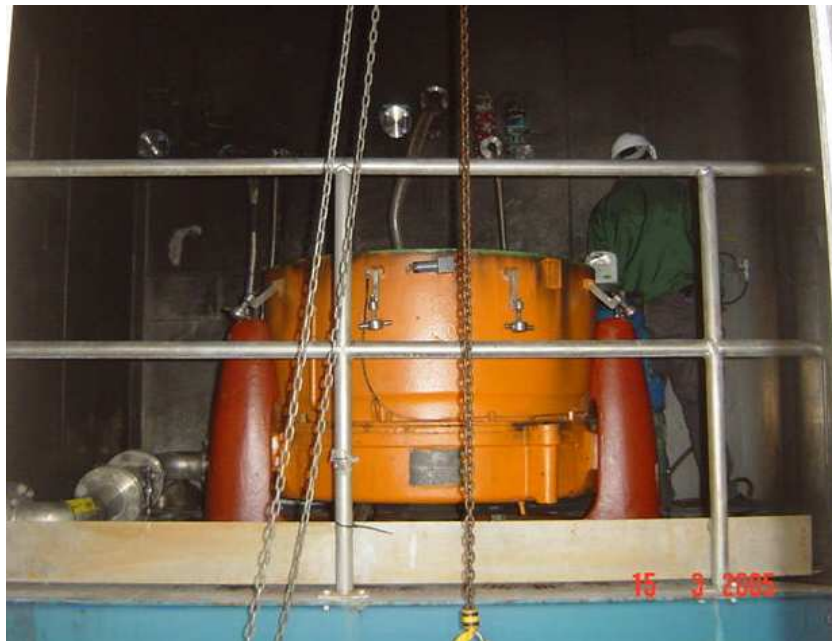
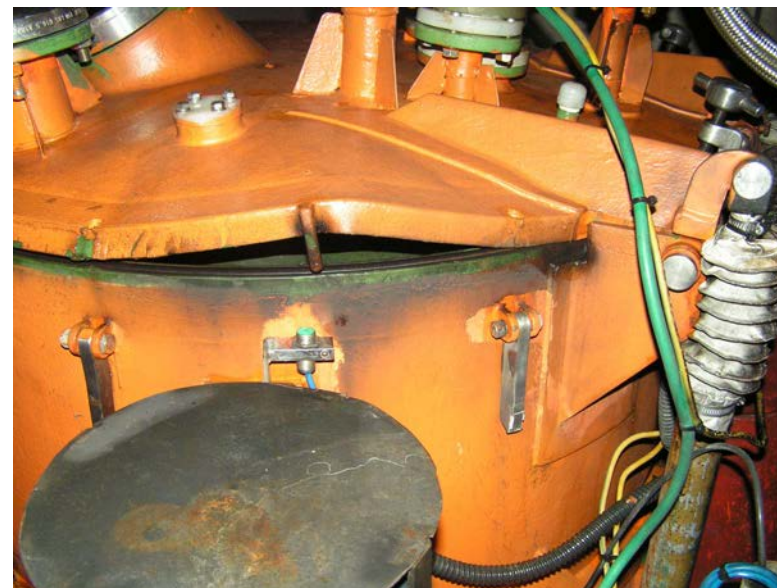
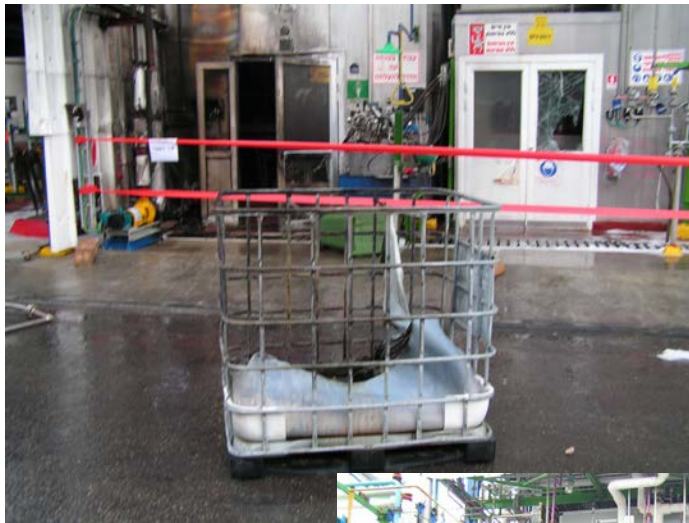
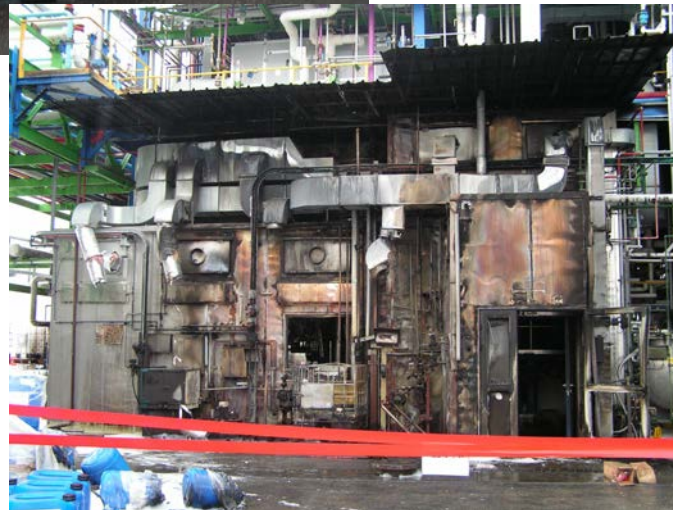
- במרץ 2005, במהלך משמרת לילה אירע פיצוץ ובעקבותיו דליקה נרחבת במתקן ייצור.
- הפיצוץ והדליקה החלו מצנטריפוגה מדגם פריקה עילית

- המפעיל במהלך האירוע נפגע באופן בינוני מכוויות ונזקק לאשפוז ממושך.
- התפשטות הדליקה מהצנטריפוגה לשאר המתקן גרמה לנזקים חמורים
- עלות ישירה של הנזק מעל \$7M

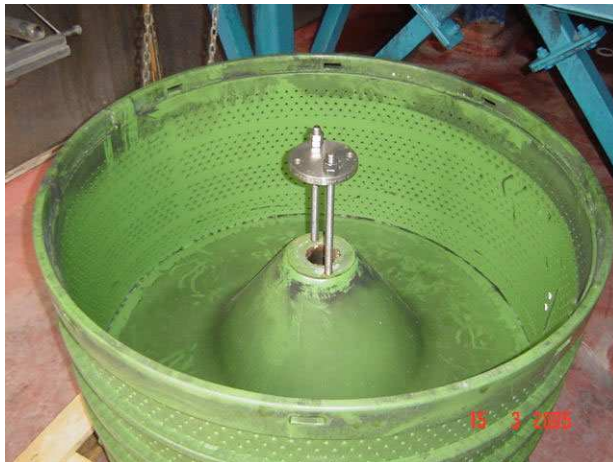
התוף המצופה עם סימני פיח

- הצנטריפוגה: FERRUM 1200x600 מנירוסטה מצופה HALAR מבודד.
- ממס התהליך: תרחיף מוצקים אורגניים בטולואן.
- שלב תהליך: הזנה, לאחר 2 מחזורי הזנה קודמים (עוגת סינון גבוהה)

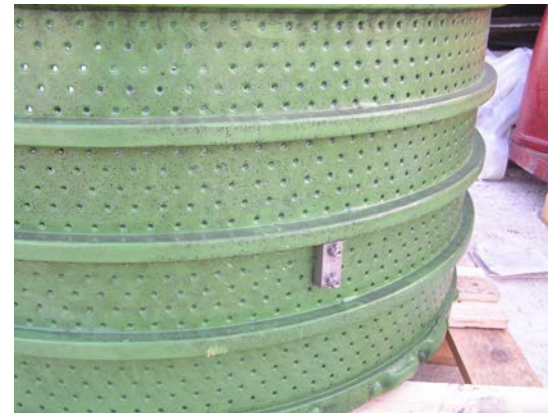
משקולת איזון - גוף מתכת "צף"

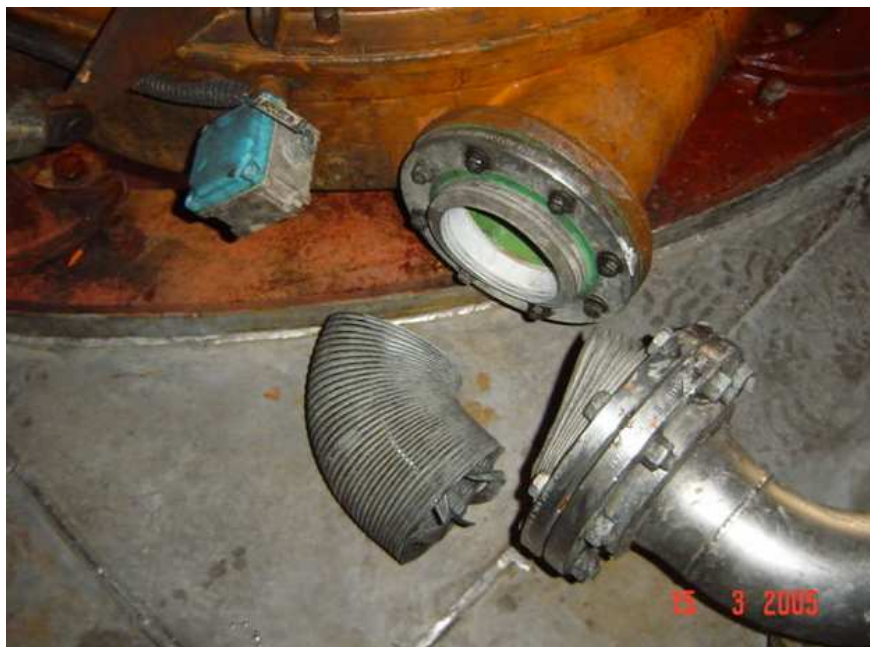
עלית לחץ ניכרת – מחבר  
גמיש נתלש משני קצותיו

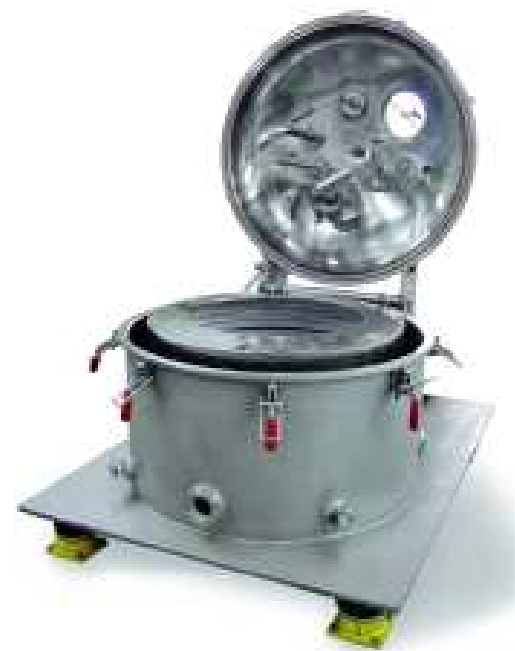
- קולטן למטענים: גוף הצנטריפוגה, התוף, ציר הסיבוב ואביזרים רבים נוספים הם מתכתיים ובעלי מסה (וקיבול) גבוהה. אלו מהווים קולטן פוטנציאלי גם אם החיבור הגליוני שלהם להארקה לא קיים.
- בכל צנטריפוגה ישנם חלקים בעלי צורה זוויתית (סכין גירוד, גשש עובי עוגה, צינור הזנה וכו') המהווים קולטן מרכז, אלו בעלי פוטנציאל גבוה מאוד למשיכת מטען אליהם (ריכוז מטענים).
- במשטחים מצופים ציפוי מבודד הפגמים מהווים קולטן.

הגוף המתכתי (מוארק) מהווה קולטן מטענים מזדמן  
הפגם בציפוי בעל פוטנציאל גבוה כקולטן.
