**תאונות שנגרמו ע"י חשמל סטטי
במפעלי תעשייה תהליכית
יום עיון חשמל סטטי 28.4.2026**

תאונות שנגרמו ע"י חשמל סטטי במפעלי תעשייה תהליכית

**תמונות של אירועי פיצוץ ושריפה שנחקרו
ונמצא שהן נגרמו מהצתת חשמל סטטי**

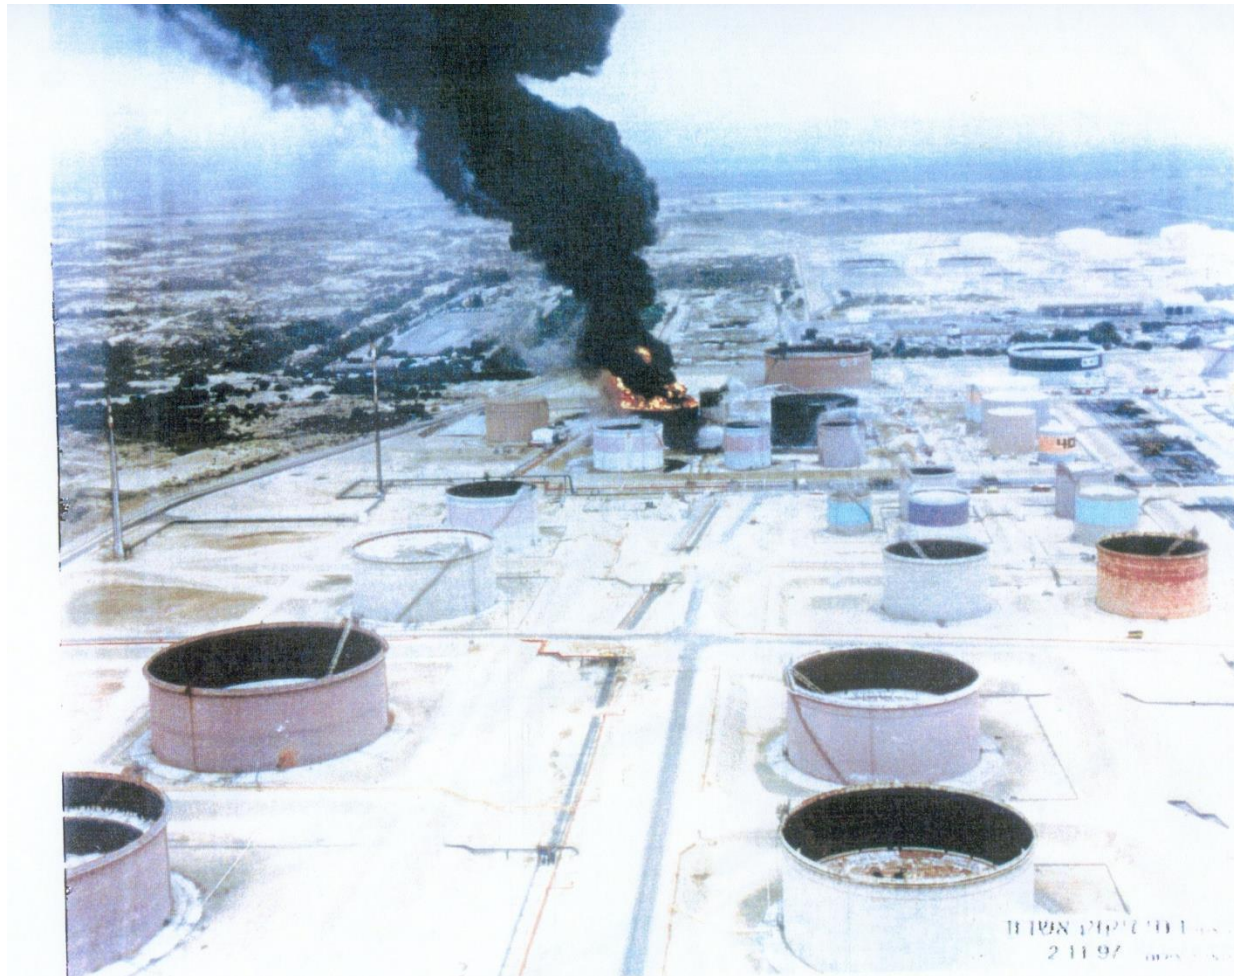
התפוצצות ושריפה במכל סולר – בית זיקוק אשדוד, 11/1997

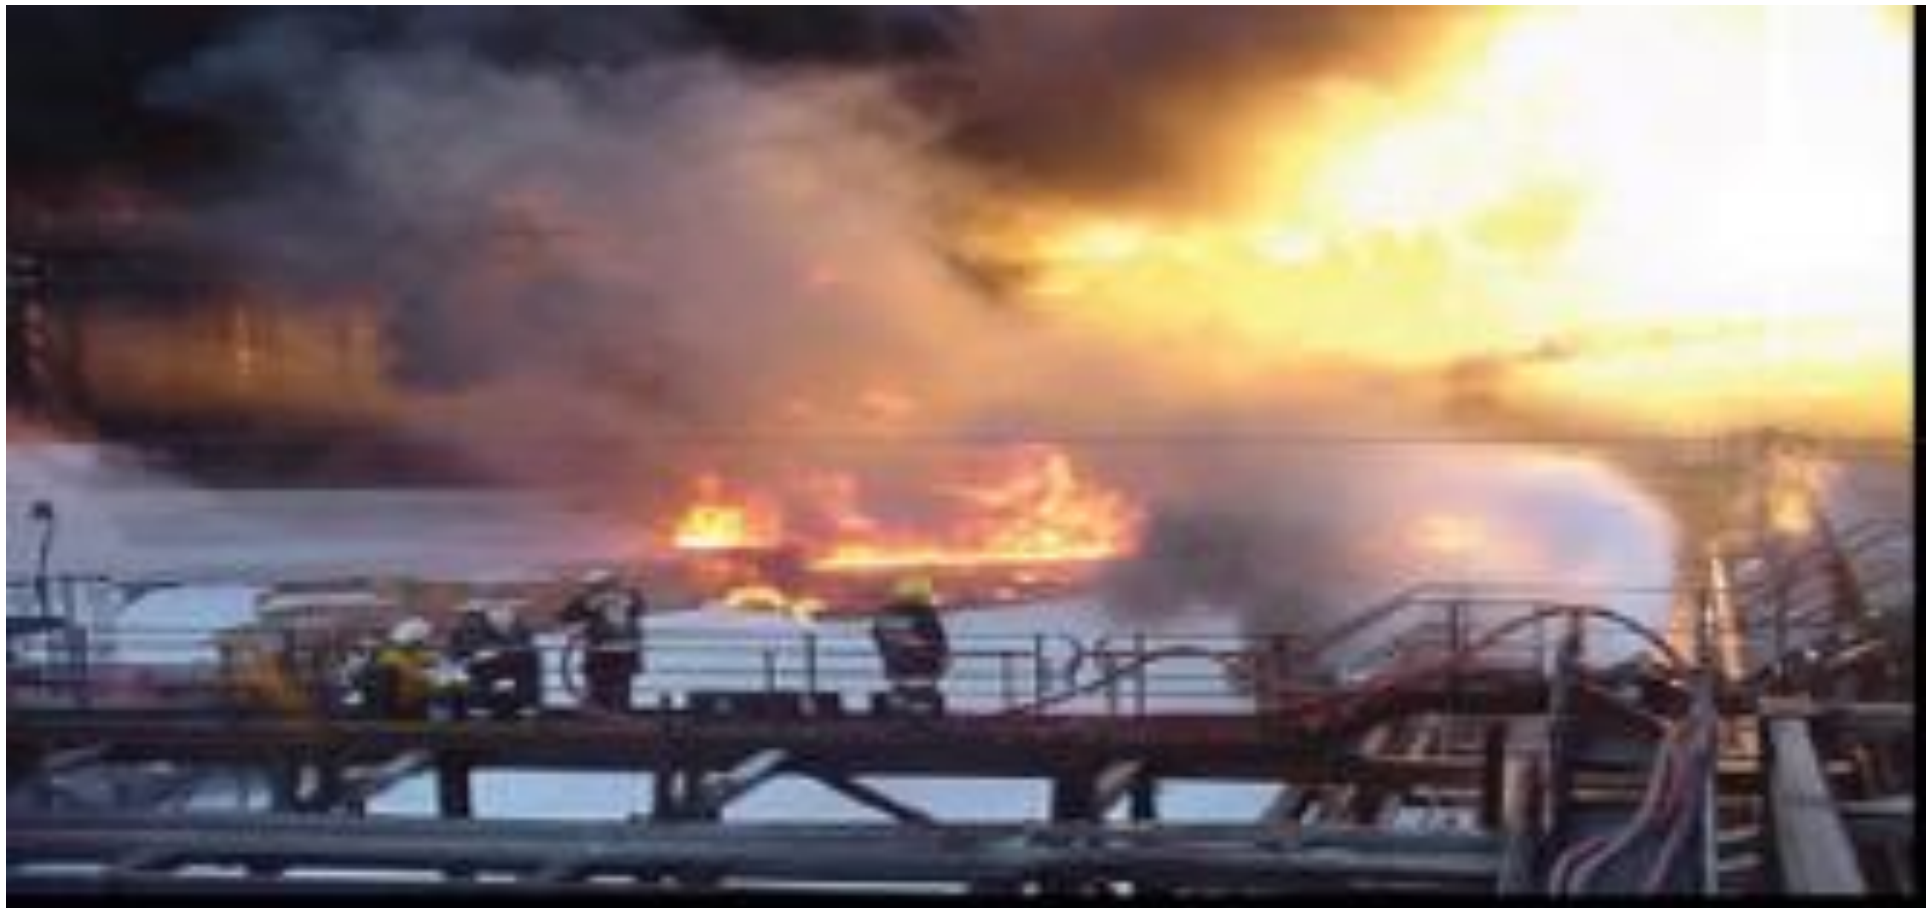
שריפה במפעל להפקת נחושת ואורניום, Olimpic Dam, אוסטרליה, 2/2001

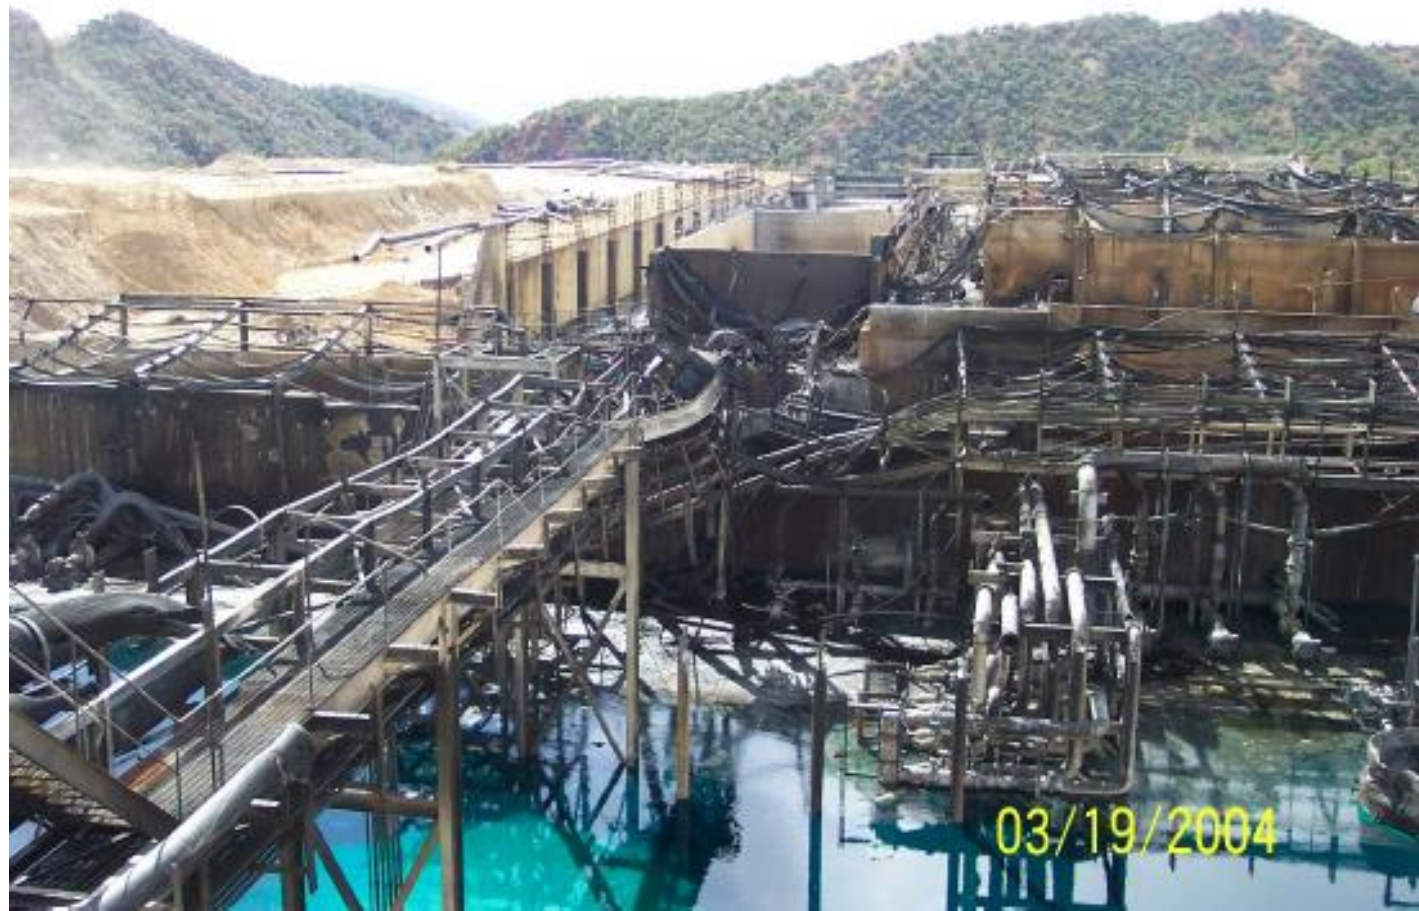
שריפה במפעל להפקת נחושת, מקסיקו, 3/2004

Maraquita, Mexico

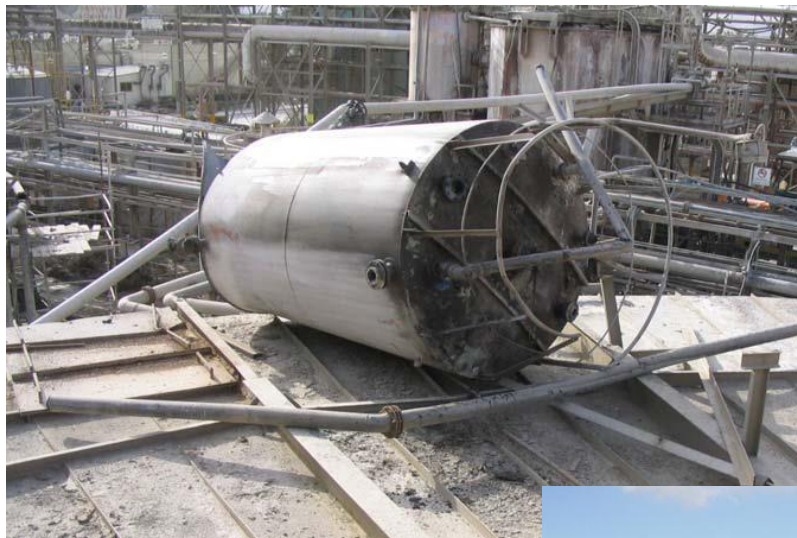
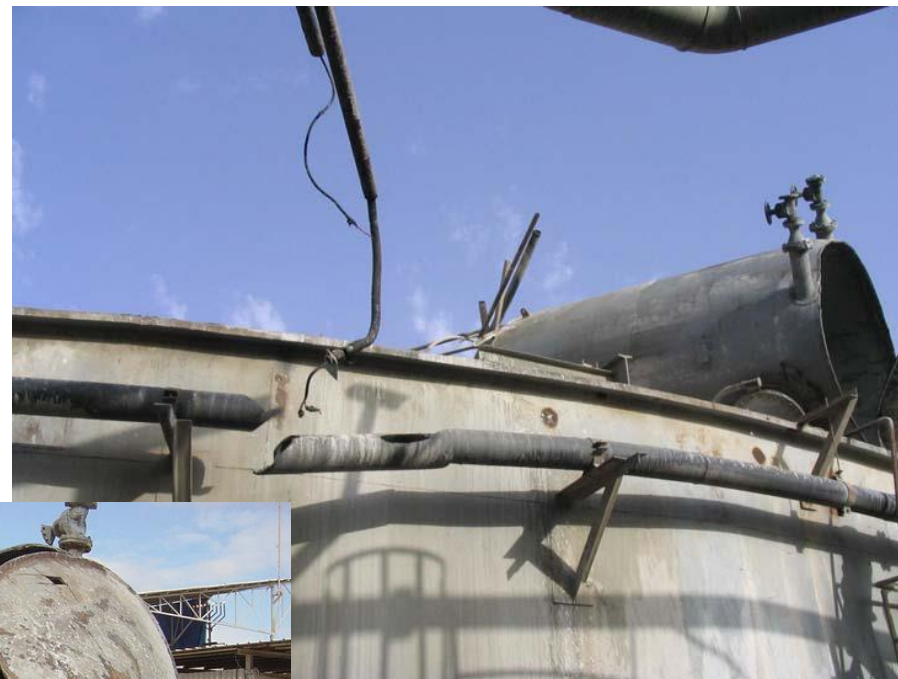
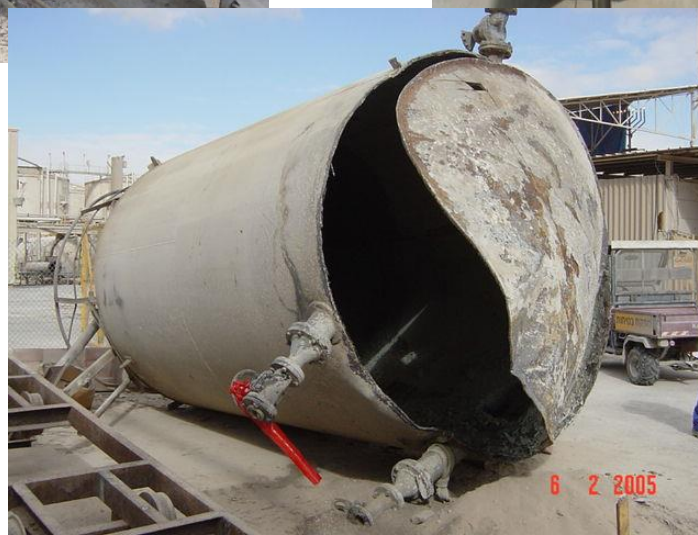
התפוצצות במכל U-391 רותם אמפרט, 2/2005

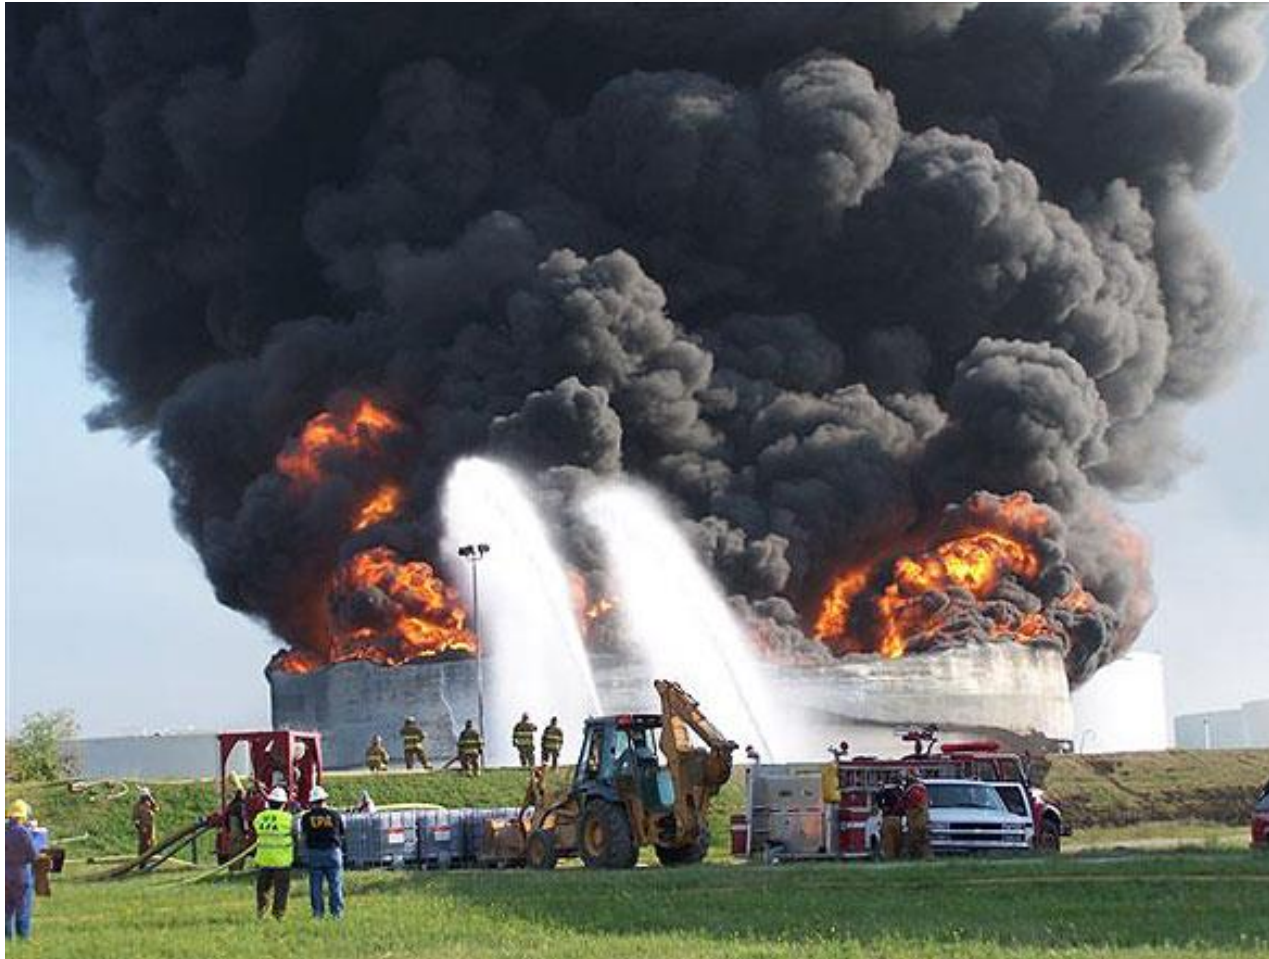
התפוצצות ושריפה במכל סולר – חות מכלים בארה"ב, 12/2007

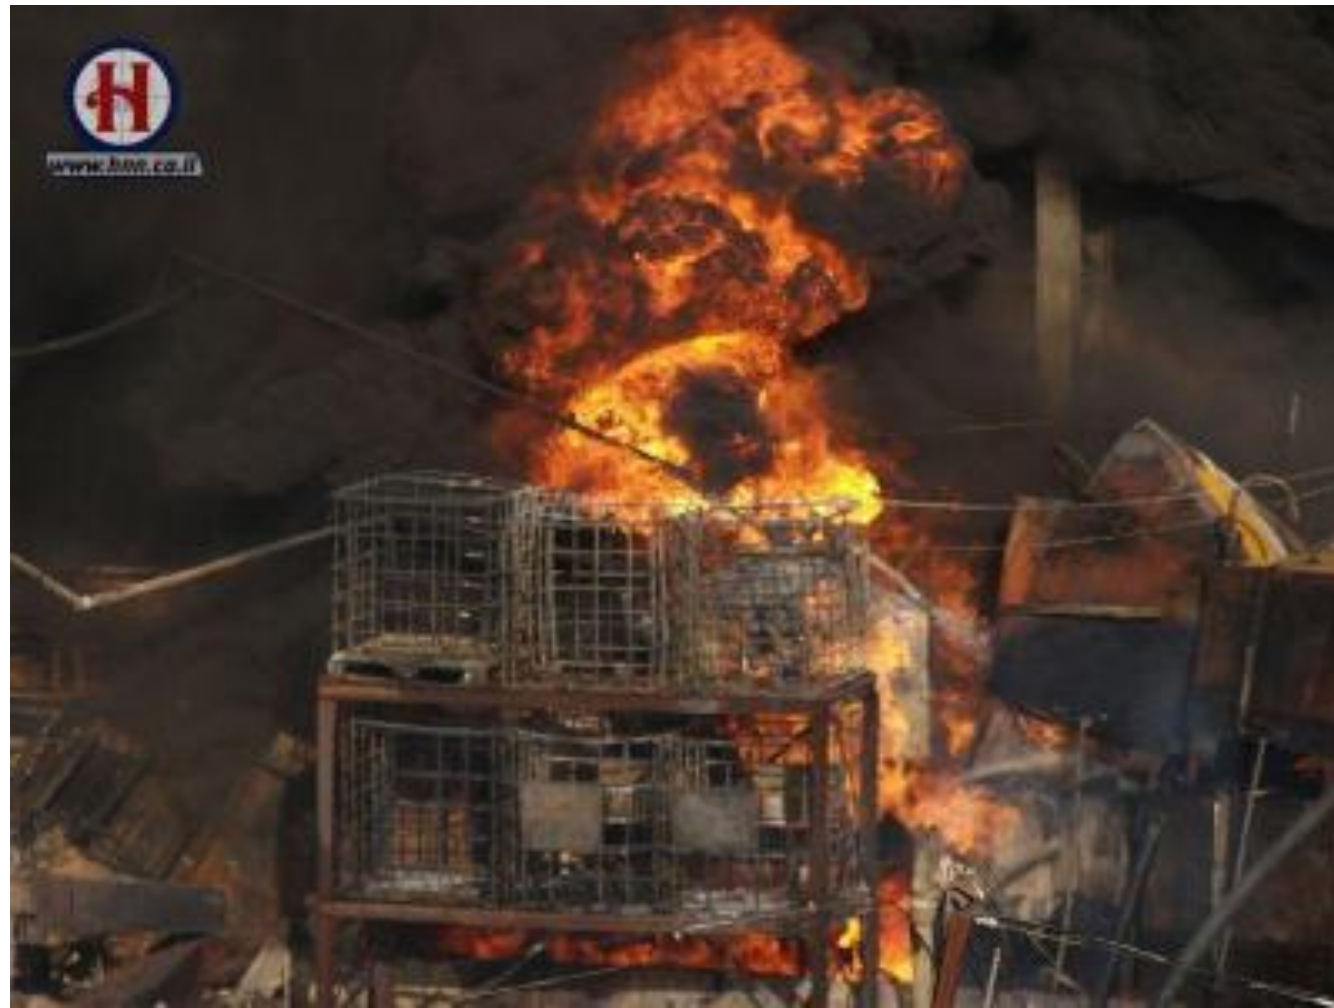
שריפה במפעל כימיקלים, יהוד, 3/2009

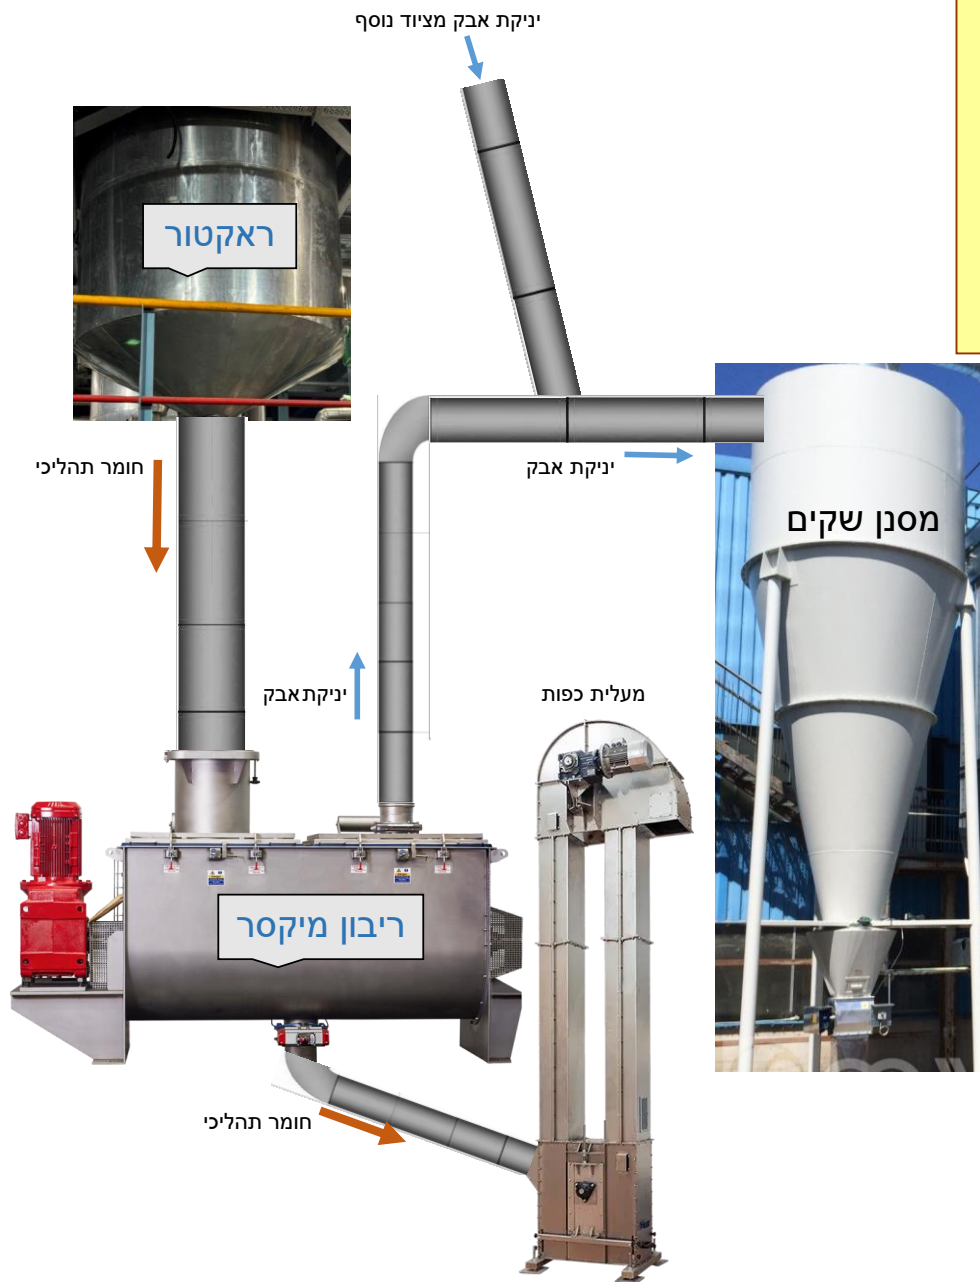
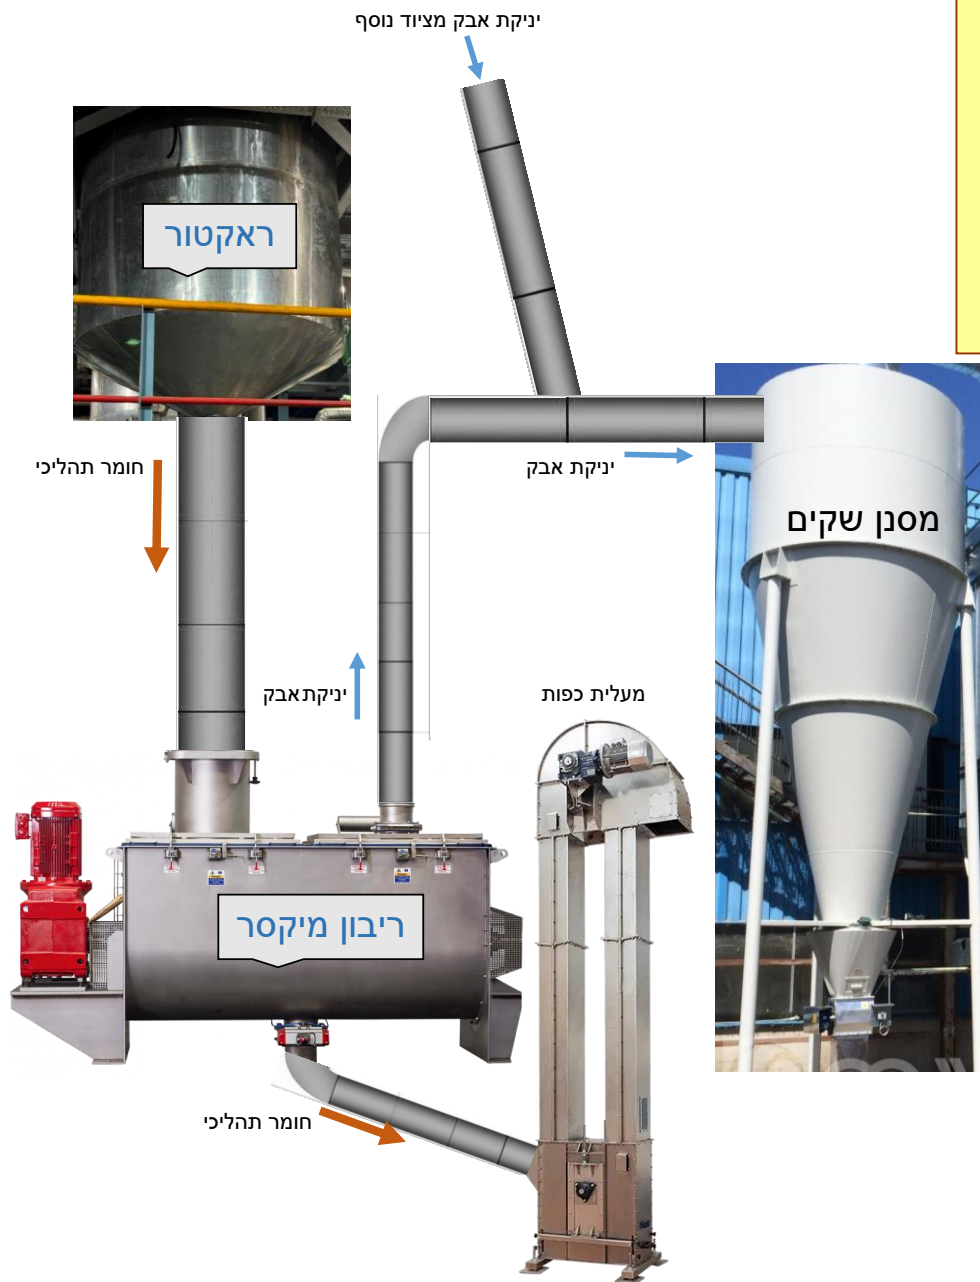
תיאור וניתוח פיצוץ במתקן יצור פאראפורמאלדהיד, 6/1988

במתקן קיים הוסיפו ריבון מיקסר לצורך ייעול תהליך היצור. המתקן הופעל מחדש. תהליך היצור בראקטור התנהל רגיל. חומר ב- 80°C הועבר מהראקטור אל הריבון מיקסר לקרור. כדקה לאחר שהחומר הוכנס לריבון מיקסר, נוצר פיצוץ ענק שגרם לפריצת דיסקת הלחץ במסנן השקים, ולפגיעה קשה בציוד של מערך היצור בכל 4 קומות המתקן.

- (1) כל מסנן שקים יוצר מטען חשמל סטטי מטבעו.
- (2) פאראפורמאלדהיד בטמפ' מעל 50°C יוצר אדים. אדי החומר רגישים להצתה פי כמה מאבק החומר.
- (3) האדים נשאבו אל מסנן השקים שגרם להתלקחותם.

- (1) ביטול יניקת האבק (והאדים!) מתוך הריבון מיקסר.
- (2) החלפת שקי הסינון לשקים מסוג אנטיסטטי.

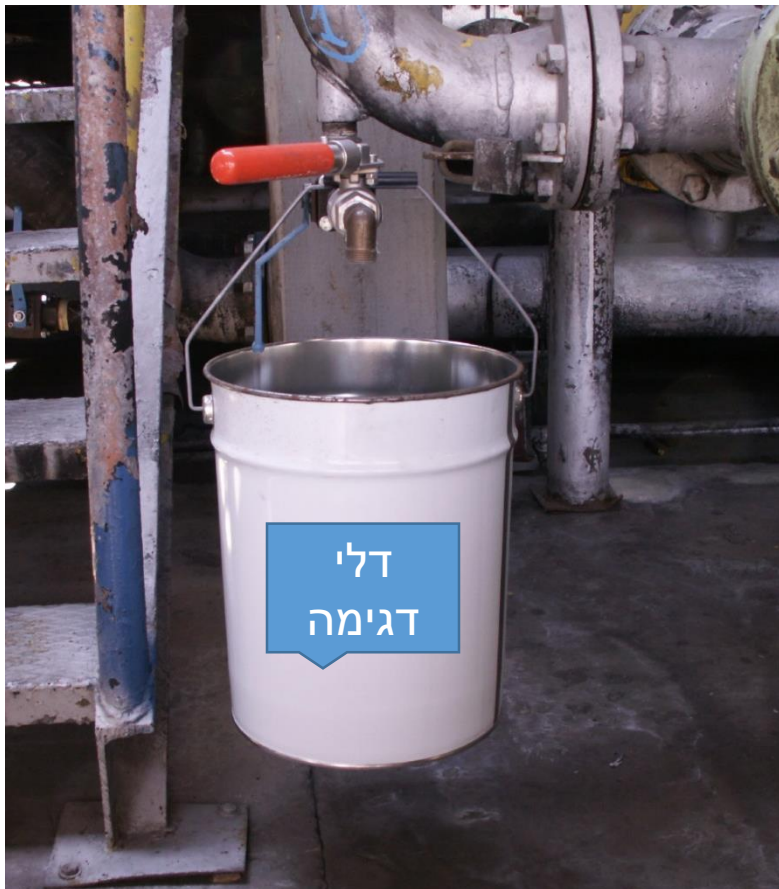
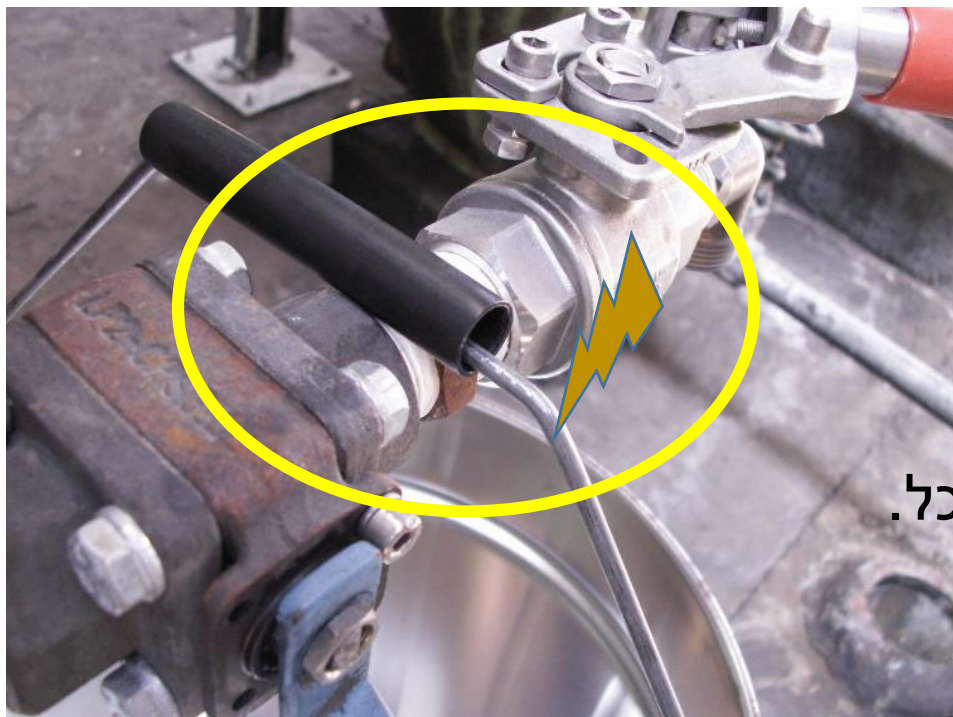
תיאור וניתוח שריפה בסככת משאבות דלק, 6/2009

עובד ניגש להוציא דגימת בנזין מתוך צנרת תהליכית. העובד תלה דלי מתכתי על ברז הדגימה ופתח את הברז. הנוזל החל לזרום לתוך הדלי, ולאחר מספר שניות פרצה להבת אש מתוך הדלי.

העובד נבהל והתרחק מהמקום, הנוזל המשיך לזרום תוך כדי שהאש בוערת, הדלי התמלא והנוזל הבוער נשפך ממנו, התפשט על רצפת הסככה וגרם לשריפת כל תכולת הסככה.

- (1) כל זרימת נוזל בצנרת יוצרת מטען חשמל סטטי בנוזל.
- (2) הנוזל נאסף במיכל הדגימה והאדים יוצרים אוירה דליקה.
- (3) הנוזל שבמיכל נושא מטען חשמלי שעובר גם אל המיכל.
- (4) נוצר הפרש פוטנציאלים שגרם לניצוץ בין הברז לידית המיכל.

- (1) שימוש בדלי מתכתי ללא ידית פלסטית, כדי ליצור השוואת פוטנציאלים בין הדלי והברז.
- (2) החלפת ברז הדגימה לברז קפיצי הנסגר כשלא מחזיקים בו.
