המרכז הישראלי לבטיחות בנפוצים בע"מ

תאונות זיקוקין סיכונים ודרכי מניעה

תאונת הזיקוקין במושב פורת

תחקיר ממצאי האירוע למול מדיניות משרד הגנת הסביבה

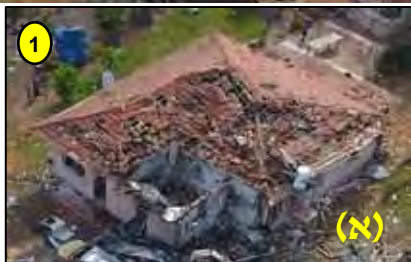
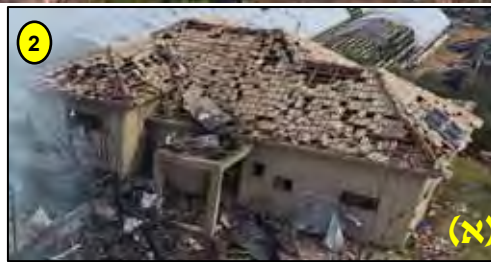
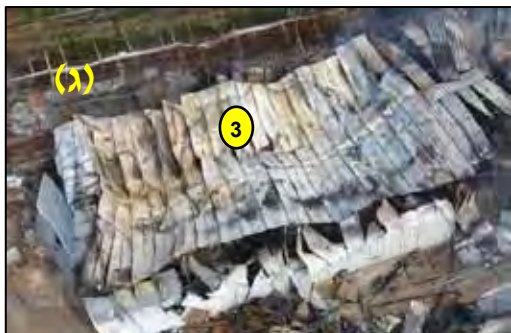
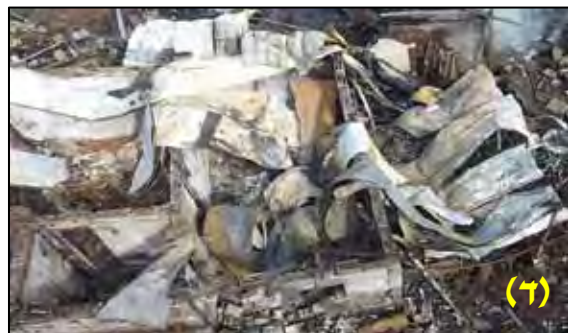
כלל נזקי ההדף אשר נבדקו כממצאים באתר לא מופו לחלוטין. במבט ראשוני בזירה ניתן היה לראות כי אופי הפיצוץ אשר גרם לנזק ההדף הגדול ביותר לא היה "חצי ספרי" מלא, אלא רוב ההדף "תועל" לכיוון צפון-מזרח היישוב, כנראה בגלל תצורת האחסון/המבנה של הזיקוקין בזמן האירוע (למשל, שחרור לחץ בכיוון חלק מוחלש של המבנה).

תמונה 4. אזור האירוע (25-30 מ') :
 (א) בתי מגורים 1 ו-2 אשר ספגו את נזק ההדף הגבוה ביותר מנקודת הפיצוץ (בתי מגורים).
 (ב) רכבים שהושמדו (ג) חממות/מבנים קלים (מבנה 3) שנהרסו כליל/ניזוקו מבנית (ד) מבנה
 במתחם הפעילות אשר ניזוק כליל (ריסוק קירות/חלקי מבנה ופיזור רגמות/בלוקים)

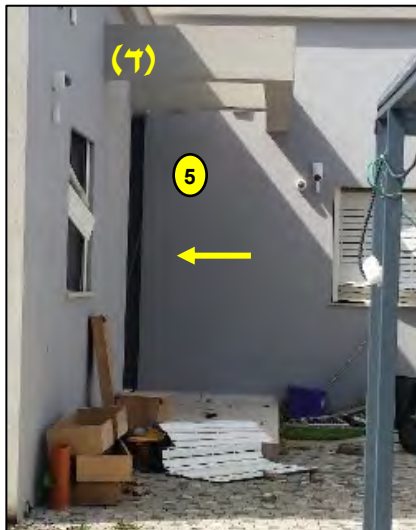
תמונה 5. פגיעות במבנים (כיוון דרום-מערב, עד 35 מ') : (א) מבט כללי מגבול מקום האירוע אל מבנה 4 (מבנה עבודה ומשרדים של גידול ושיווק פרחים) ומבנה מגורים 5, פגיעות/ניפוץ שמשות ברכבים (חיצים אדומים, תמונה קטנה). (ב) התנתקות קורה/מתקן תאורה בתקרת מבנה 4. (ג)-(ד) שבר חלונות והעפת תריסים.

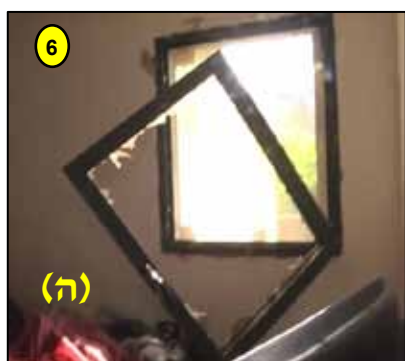
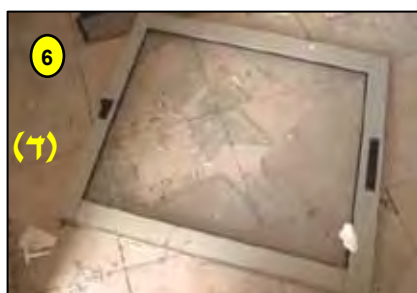
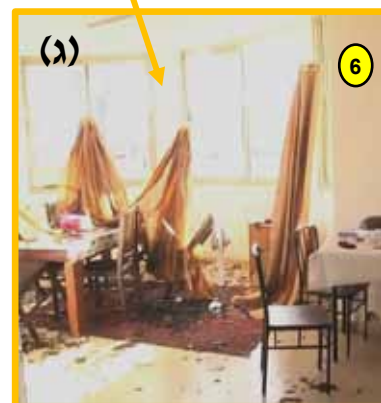
- תמונה 6. פגיעות הדף במבנים (מזרח) :
- (א) מבנה מגורים 6 (80 מ') - פגיעות בקירות וניפוץ חלונות.
 - (ב) עקירת רעפים במבנה 6.
 - (ג) מבט מתוך מבנה 6 ניפוץ חלונות והטחת רהיטים.
 - (ד) עקירת חלונות לפני הבית.
 - (ה) פריצה ועקירה של חלון ממ"ד מבנה 6.

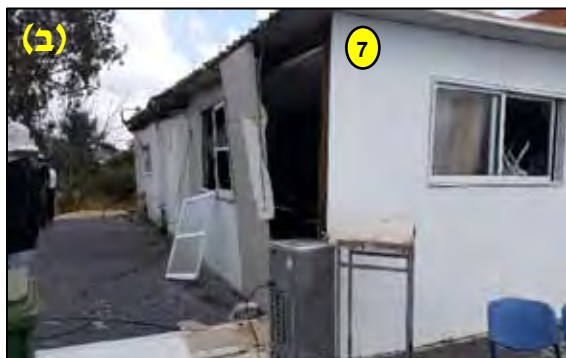
תמונה 7. פגיעות הדף במבנים (דרום מערב) :
 (א) מבט מבית הכנסת (מבנה 7) לכיוון מיקום האירוע (מבנה מגורים 1 מסומן בחץ אדום) ניתן לראות משמאל את משאית חברת "לביא אומגה".
 (ב)-(ד) פגיעות חיצוניות ופנימיות במבנה 7 - קירות, קריסת גג, ניפוץ חלונות.

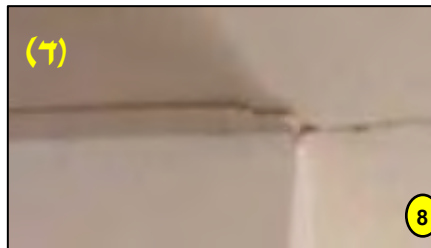
תמונה 8. פגיעות הדף במבנים (110 מ') - מבנה מגורים 5 :
 (א) שבר תריסים/משקופים, ניפוץ חלונות
 (ב) עקירת רעפים
 (ג)-(ד) נזקים מבניים בקירות/תקרות הבית

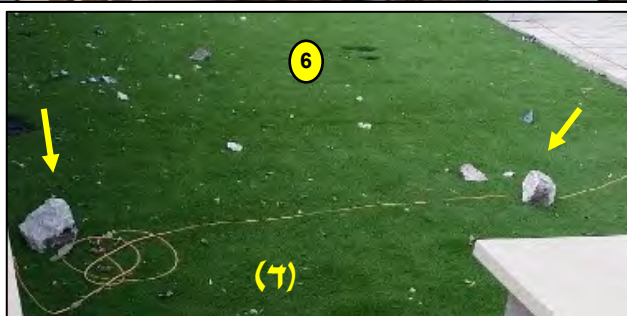
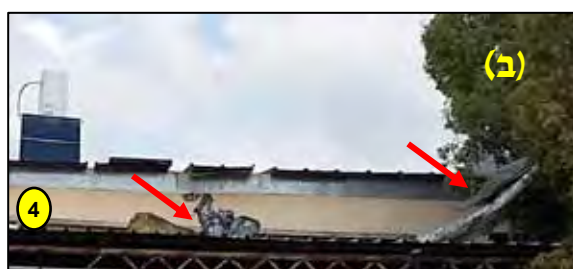
תמונה 10. פגיעות רסס ורגמות (דרום-מערב) : (א) מבנה 7 - עבודה ומשרדים - סימוני רגמות על הגג, רסיסים. (ב) רגמות מתכת בחלקו המערבי של מבנה 7. (ג)-(ד) מבנה מגורים 6 - רסס ורגמות על הגג ובחצר (שברי בלוקים).

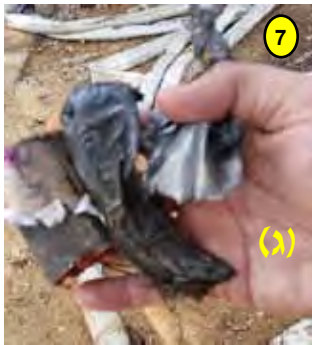
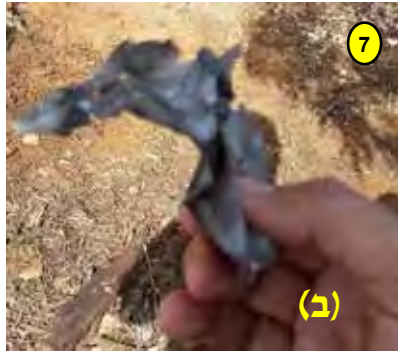
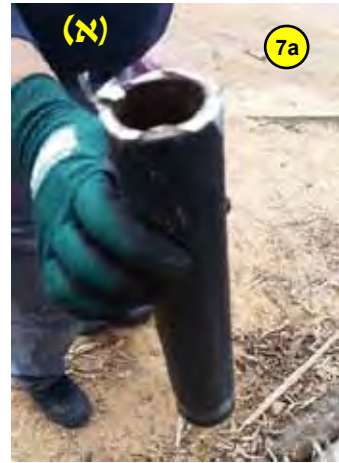
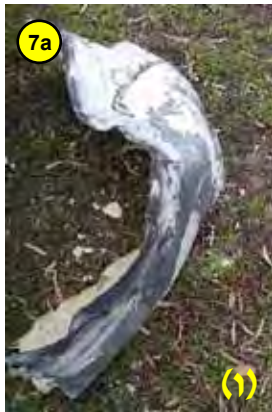
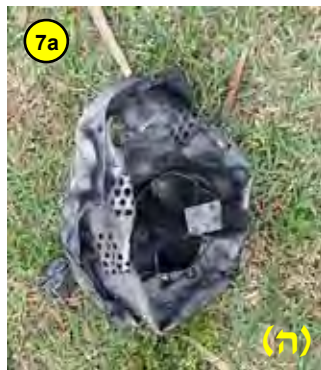
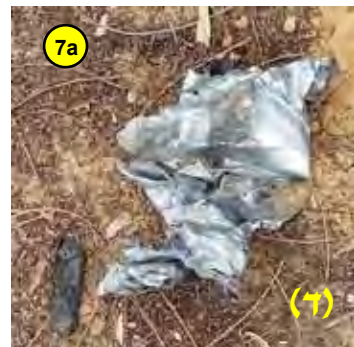
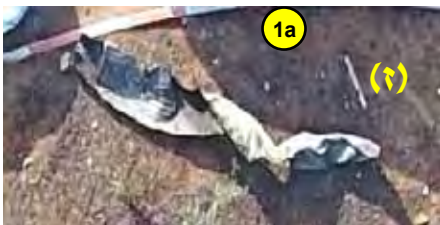
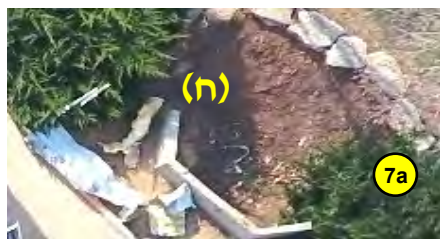
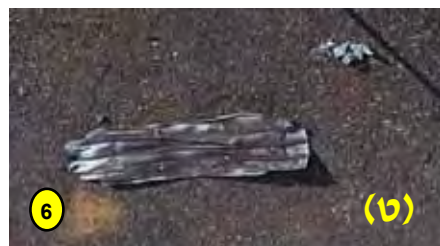
תמונה 12. רסיסים ורגמות עד 100 מ' :
 (א) דוגמת קנה של זיקוקים (ONESHOT) שנמצאו באזור.
 (ב)-(ג) חלקי מעטפת/פריטים פירוטכניים.
 (ד)-(ו) רסיסי מתכת/חלקי מבנה באזור הגן הציבורי.
 (ז)-(ח) שברי מבנה בצדי הכביש הסמוך לאירוע.
 (ט) רסיסי/שברי פחים במשטח האספלט הסמוך למבנה מגורים 6.

ניתן לראות כי רוב הרסיסים הגדולים נבעו מקריעה ו/או העפה של מבנים/אובייקטים מתכתיים. רסיסים/שברים דומים התגלו גם בטווחים רחוקים יותר כפי שניתן לראות בעמוד הבא.

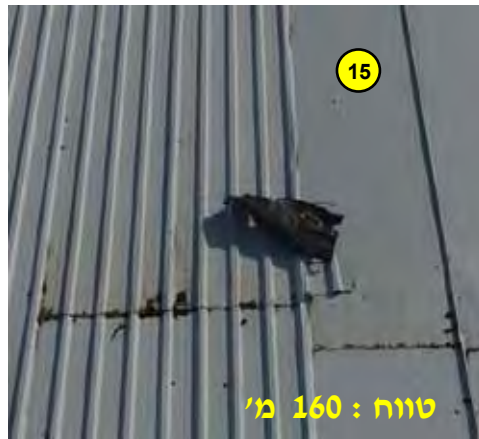
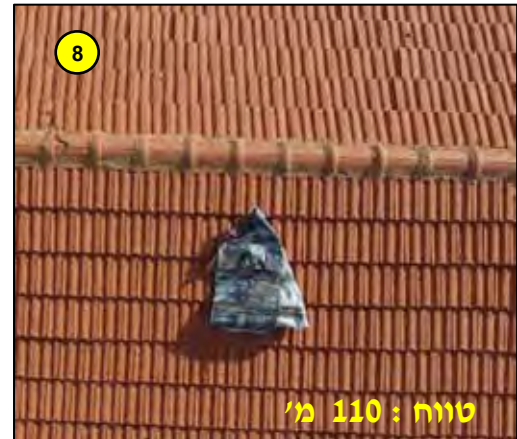
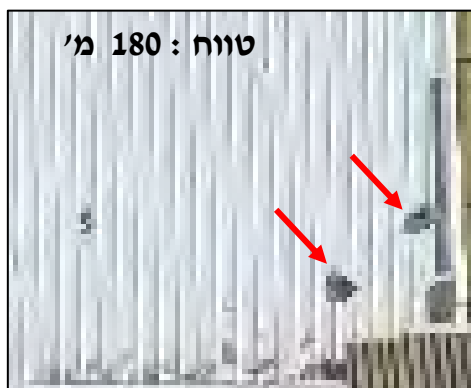
בטווחים רחוקים מעל 100 מ' נמצאו חלקים/שברים בגדלים שונים שהועפו מעוצמת הפיצוצים. בתמונות הבאות ניתן לראות כמה דוגמאות של רסיסים בטווחים המתקרבים ל-200 מ' (טווח הרסיס ממקום האירוע מצוין ע"ג התמונה).

תמונה 13. רסיסים בטווחים 100-200 מ'

כאמור, רסס רב נאסף גם בזירת האירוע ולא בוצע מיפוי מסודר של מרחק-מסה של כלל הרסיסים, כפי שאמור להיות בזירות תאונה של זיקוקין. קיימות עדויות נוספות כי רגמות ורסיסים הועפו למרחקים של מאות מטרים. אף על פי כן, ניתן לראות למול סוגי הזיקוקין שהיו קיימים באתר כי התקיים פיצוץ רב עוצמה של קבוצת הסיכון הגבוהה ביותר (HD1.1) לנפיצים אשר מאופיינת בפיצוץ כולל של כלל התכולה באתר המלווה ברסיסים ורגמות רבים.

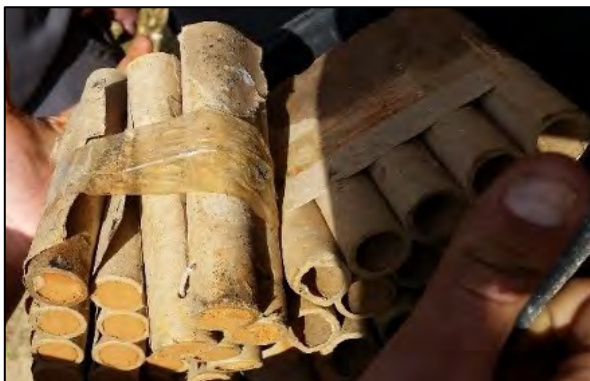
תמונה 14. כוורת חצי מלאה שנמצאה

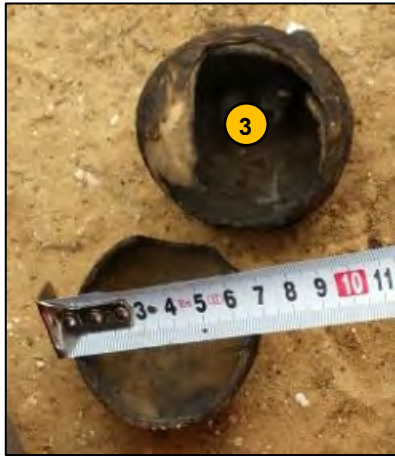
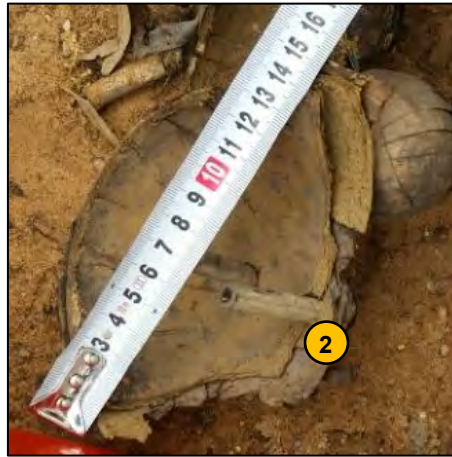
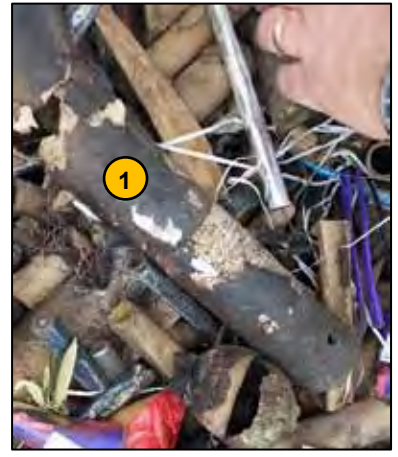
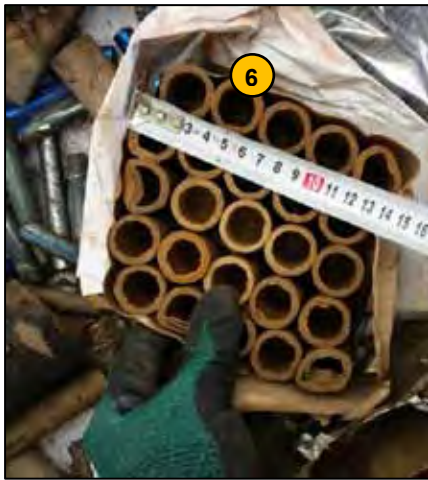
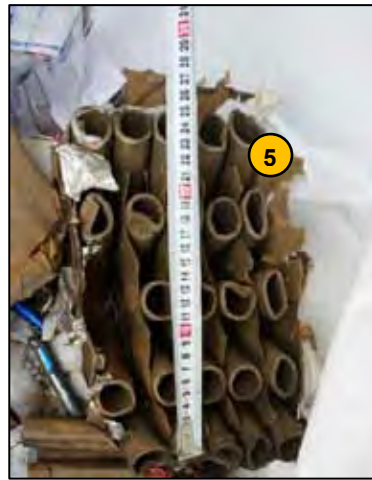
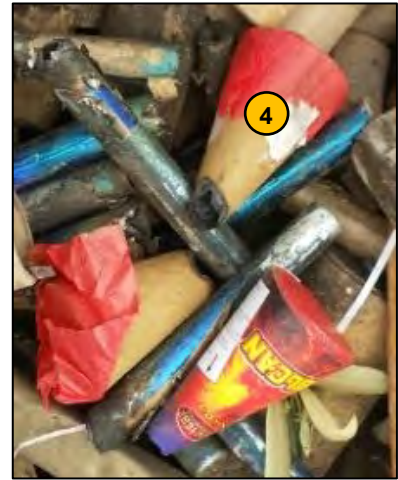
תמונה 15. דוגמאות לפריטים עיקריים שנמצאו בסביבת האירוע

בתמונות לעיל ניתן לראות את הפריטים הבאים (מס' הפריט מסומן בכתום) : 1 - מוקש ONE SHOT, 2 - פגז 6 אינטש', 3- פגז 3 אינטש', 4 - מזרקה קונית, 5 - כוורת FAN, 6 - כוורת 20 מ"מ.

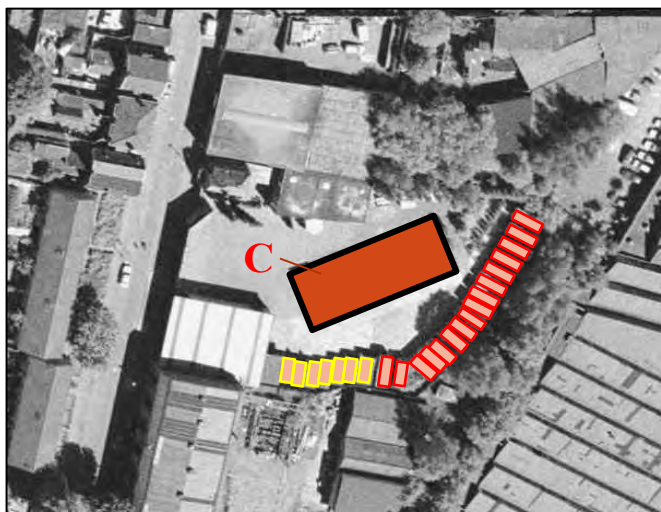
תמונה 2. אתר האחסנה של SE FIREWORKS

האתר הכיל בונקר מרכזי המחולק לתאים (מסומן כמלבן C) אשר שימשו לפעילות בזיקוקין (בעיקר אריזה מחדש), 16 מכולות מתכת סטנדרטיות (מכולות 20 רגל - מסומנות באדום) ו-7 מבנים טרומיים (מסומנים בצהוב). מיקום אתר האחסנה היה ברובע בעיר אנסחדה, כאשר החברה אחסנה וארזה מחדש זיקוקין שיובאו מסין.

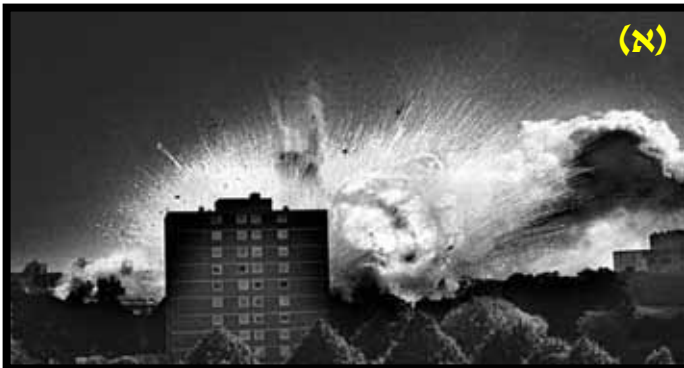
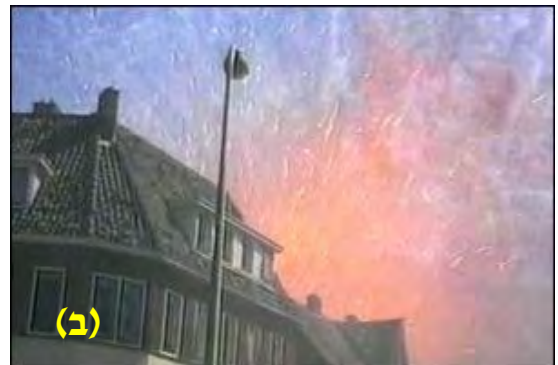
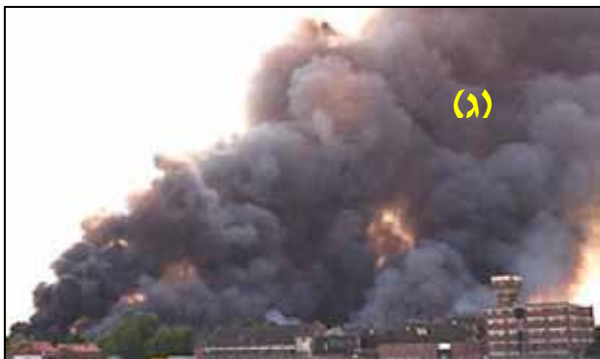
תמונה 3. הפיצוץ באנסחדה :
(א) צילום הפיצוץ הגדול מטווח 600 מ'.
(ב) הפיצוץ שנראה מכיוון הרחוב בו התאספו הצופים באירוע.
(ג) העשן מעל אנסחדה.

האירוע החל בחדר עבודה אשר היו בו חומרים ללא היתר אחסנה (בונקר C תא C2). דלתות הועפו מעוצמת הלחץ שנוצר בעת השריפה כאשר פרצי אש ושטפי חום חזקים נעו לכיוון המבנים הטרומיים ומכולות האחסון והובילו לסדרת פיצוצים אשר עוצמתם מהמכולה הראשונה תרמה רבות לאירוע. רקטות זיקוקין שהועפו למכולות סייעו להתפשטות האש. הבעירה החזקה והרקטות המועפות גרמו לאנשים רבים להתקרב לאתר האירוע. כחצי שעה לאחר תחילת האירוע החלו הפיצוצים כאשר לבסוף אירע פיצוץ גדול בבונקר המרכזי אשר גרם להרס לסביבה המלווה בעשן כבד בגובה 40 מ' שכיסה את האזור (תמונה 3).

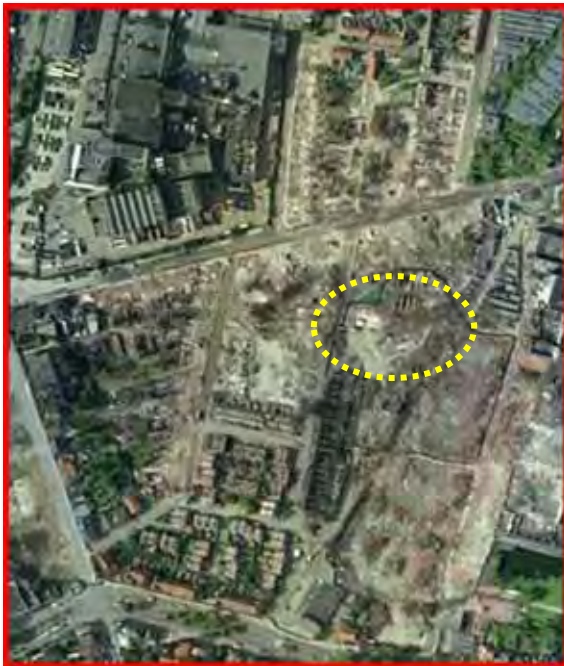
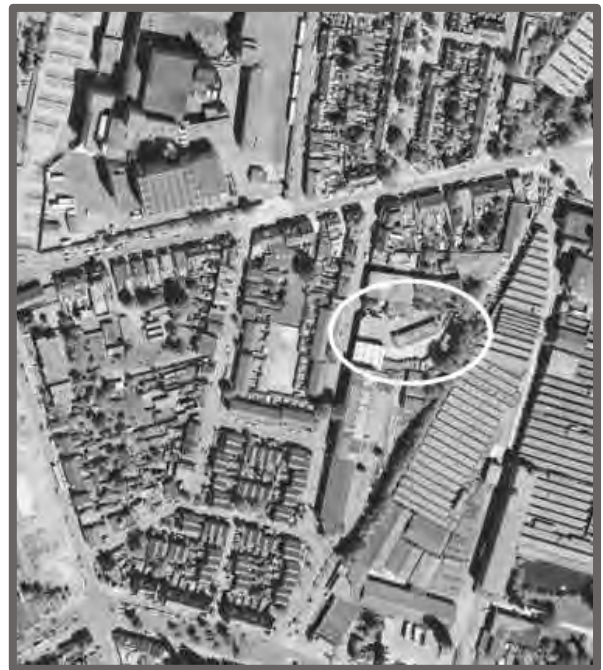
תמונה 4. אנסחדה - אזור האסון לפני (ימין) ואחרי האירוע (שמאל). מוקד האירוע מסומן באליפסה.

על פי הערכת החוקרים - עוצמת הפיצוץ האחרון הייתה שקולה לפיצוץ של 4 עד 5 טון TNT. הזיקוקין שהועפו גרמו לנזק סביבתי - הוצתו מבני עץ ודליקה חזקה ורחבה אשר הביאה להשמדת אזור מגורים שלם (שכונת Roombeek). תוצאות האסון גרמו ל:

- 22 הרוגים (מהם ארבעה כבאים)
 - 1,000 פצועים מתוכם 50 פצועים קשה (אושפזו לפחות 5 ימים).
 - הרס מוחלט של בתים ומבנים אחרים ברדיוס של 250 מטר. נזק נרחב למבנים ברדיוס של 750 מטר (ברדיוס זה הוחלט ע"י עיריית אנסחדה לבצע הריסה כללית של האזור). בסה"כ הריסה/פגיעה קשה של כ-500 בתי מגורים/עסק.
 - סה"כ הנזק לרכוש הוערך ב-500 מיליון יורו.
- התמונות הבאות מציגות את אזור האסון ותוצאותיו.

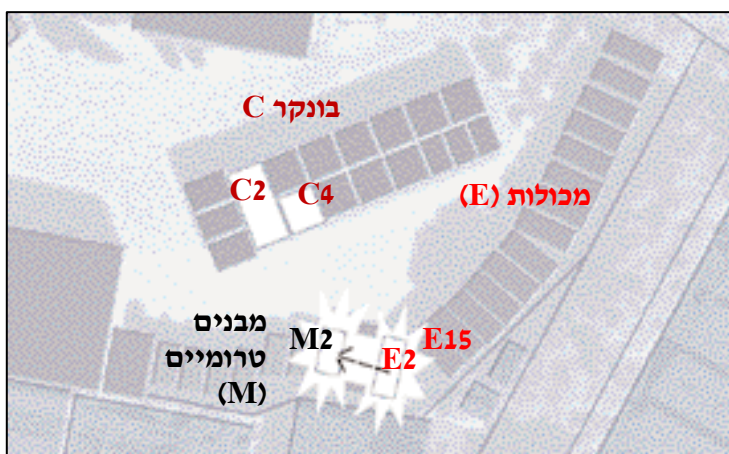
איור 4. התפשטות האש ב"משולש האירוע"

הדוח הסופי פירט ארבעה סעיפים אשר היו קריטיים בהיווצרות והסלמת השריפות והפיצוצים באתר האחסנה (איור 4):

- זיקוקין אוחסנו בתא C2 בבונקר, אשר בו החלה השריפה. בתא זו לא ניתן היתר לאחסנת זיקוקין מאחר ולא בוצעה בו עבודה (כזכור, האירוע היה ביום שבת).
- היה פתח בין תא C2 (אריזה מחדש) לתא אחסון C4, מה שאפשר את מעבר האש.
- שתי מכולות ללא היתר הוספו ב-1999. אחת מהן (E15) הוצבה בצדו של "משולש האירוע" אשר הזיקוקין נורו בו מבונקר C והתפשטו לשאר המבנים. הסגירה של "משולש האירוע" ע"י המכולה סגרה כמעט כליל את אזור האירוע והקשתה על הגישה לאתר.
- חלק מהשטח אשר ב"משולש האירוע" לא נשמר נקי (כדוגמת חניית קרוון), דבר שלא מנע מהאש להתפשט כנגד קיר מכולה E2 ולזיקוקין שאוחסנו בתוכה אשר נורו לכיוון סביבת המבנים הטרומיים וגרמו לאחר 42 שני לפיצוץ מבנה M2.

הדוח הסופי הסיק כי במידה וההיתר שניתן באתר היה בוחן את ארבעת הסעיפים הללו, ייתכן ולא הייתה מתרחשת שריפה או לפחות הסלמתה בעת האירוע (משקל הזיקוקין באחסנה לא היה משנה במקרה זה). עוד לנושא ההיתרים יודגש כי החברה עצמה לא מלאה את חובותיה לנושא חוקי העבודה, כאשר עבדה ללא היתרי שילוח ועיסוק עוד מאמצע שנות ה-90, ללא ניהול מילוי הדרישות בנוגע לסיכון המלאי הקיים והערכת הסיכונים הנדרשת.

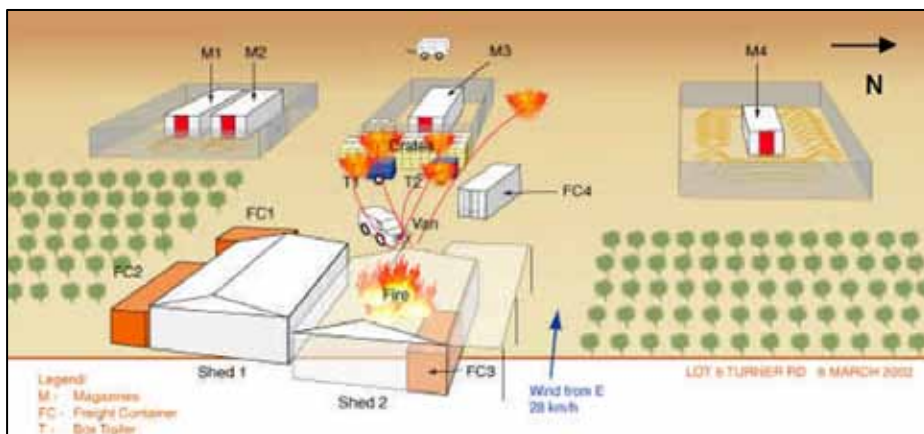
איור 5. תחילת האירוע (מתוך דוח החקירה)

ההפעלה הבודדת של הקנה גרמה לשרשרת ייזום בכלל הכוורת. רסיסים פירוטכניים בוערים פגעו בתקרה ובקירות הסככה כאשר הם נורים לכל עבר ומפעילים זיקוקין נוספים שהיו באותו זמן בסככה.

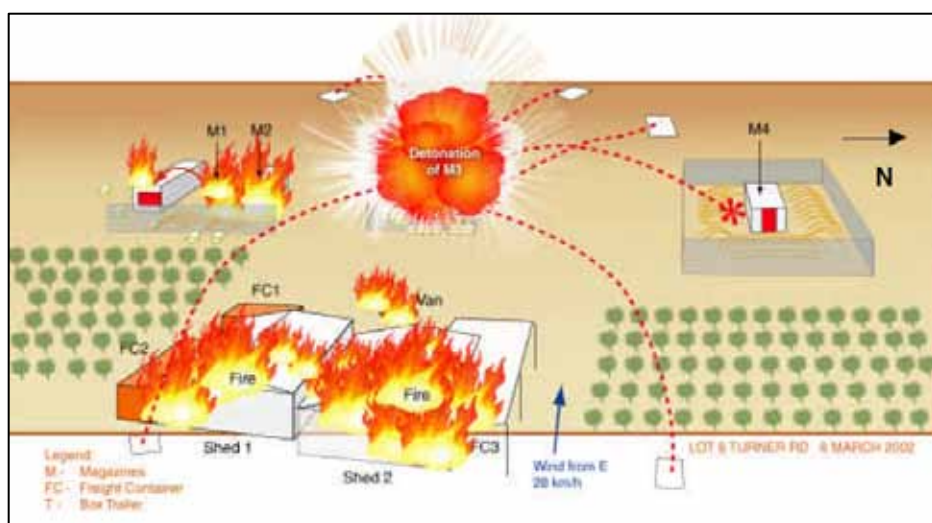
איור 6. רגע הפיצוץ הגדול באירוע (מתוך דוח החקירה)

כ-11 דקות לאחר ההרס החלקי של מחסן M2, מחסן M3 נהרס כולו בפיצוץ אלים וגדול. החקירה ייחסה פיצוץ זה לייזום חלקי או בעירה חזקה שאירעה לתכולת המחסן. עדי ראיה דיווחו על כדור אש גדול בקוטר של כ-100 מטר כאשר ענן גדול של עשן מלווה את הפיצוץ (איור 6).

חלקים קטנים של רסיסים בוערים הועפו למרחקים של כמה מאות מטרים מנקודת הפיצוץ של מחסן M3 (רק הרצפה נותרה). דלת המחסן (במשקל 170 ק"ג) הועפה למרחק של 370 מ' ואילו הגג (במשקל 380 ק"ג) נמצא במרחק של 295 מ'. שאר המחסן הפך לרסס שפוזר בסביבה עד לטווחים של 510 מ'.

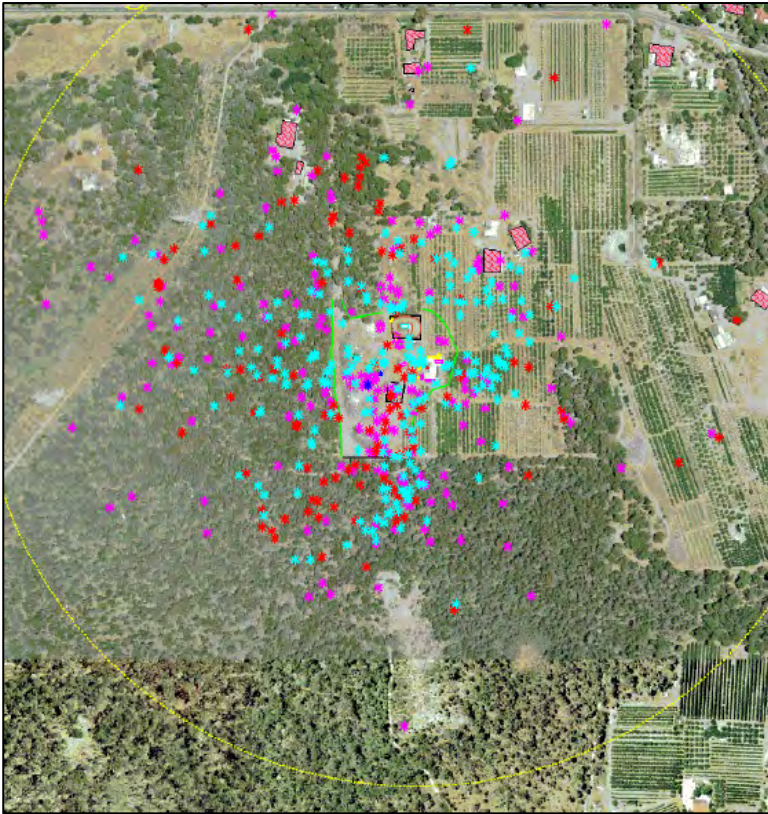
- השמדה טוטאלית של כלל מתקני הלוגיסטיקה והאחסון באתר.
- רסיסים נמצאו בטווחים של עד 150 מ', רגמות מבנה במשקלים של מאות ק"ג נמצאו בטווחים של עד 370 מ'.
- נזק לרכוש נמצא עד טווח 4,500 מנקודת הפיצוץ החזק ביותר במחסן M3 (בתי אזרחים, בית ספר, מבנים חקלאיים...)

האיור משמאל מציג את מיפוי הרסיסים עד 500 מ' (מתוחם בצהוב) כפי שהוצג בדוח החקירה.

הצבעים השונים מציגים מפלחים את סוגי הרסיסים שזוהו על פי מקורם (אדום מפיצוץ מחסן M3, תכלת מפיצוץ מכולה FC4 וסגול מאחרים).

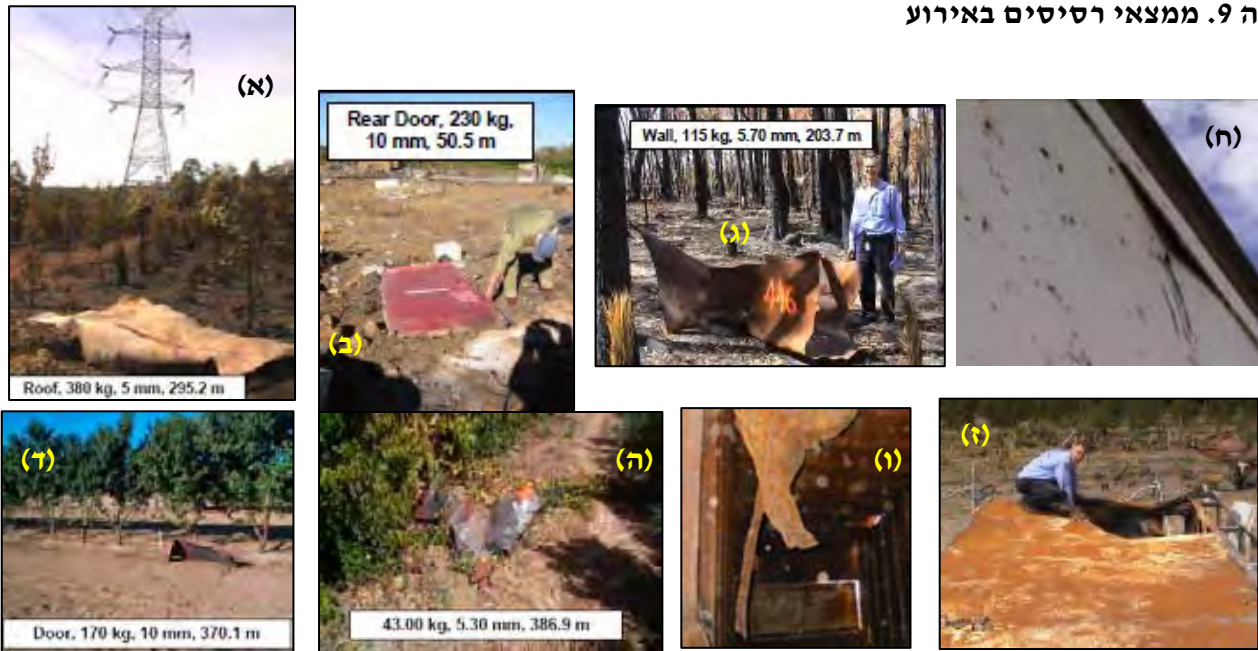
תמונה 9. ממצאי רסיסים באירוע

(א) - (ה) דוגמאות למשקלי רסיסים והמרחק אליו הגיעו. (ו) - חור שנפער בגג מכולה כתוצאה מפגיעת רסיס. (ז) - מבט מתוך מכולה שנפגעה מרסיסים חיצוניים. (ח) - פגיעות הרס העקיף במחסן M4 שהיה מוקף סוללת עפר.

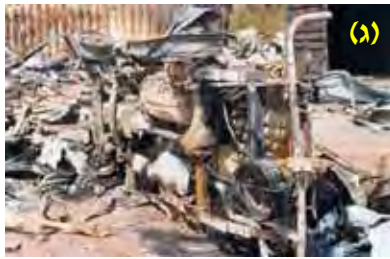
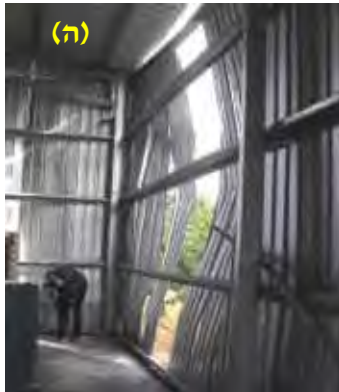
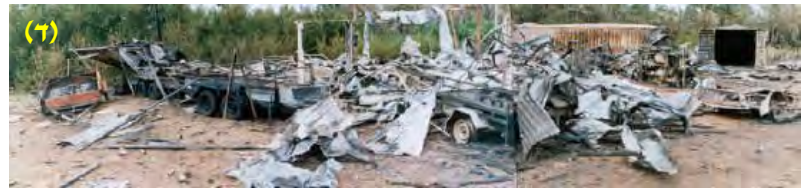
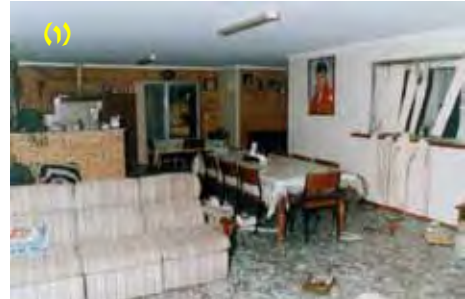
תמונה 10. דוגמאות לנזקים בסביבה באסון Carmel

(א) שרידים חרוכים של המוביל שהיה ליד מחסן M3. (ב) מכולה FC2 הסמוכה לאזור סככות העבודה שהושמדו כליל. (ג) - שרידי מכוניתו של בעל החברה. (ד) אזור הסככות. (ה) פגיעות במבנה חקלאי. (ו)-(ז) נזקים בבתי מגורים.

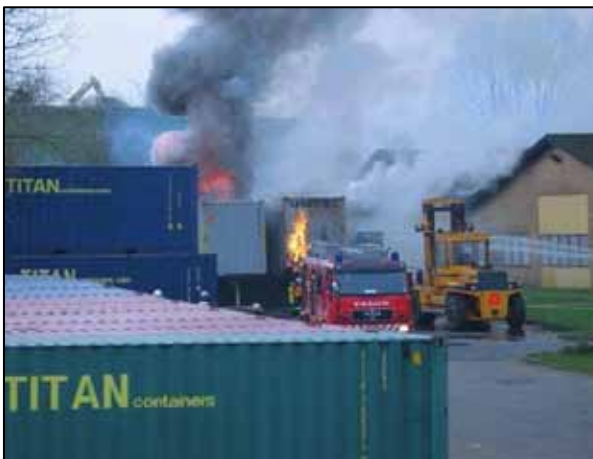
תמונה 12. ניסיונות הכיבוי למכולות הזיקוקין

הכבאים ניסו לקרר את המכולות כדי להגן על המבנים האחרים ולמנוע את התפשטות האש (תמונה 12). המשטרה פינתה את כלל התושבים ברדיוס 500 מטר ממקום האירוע.

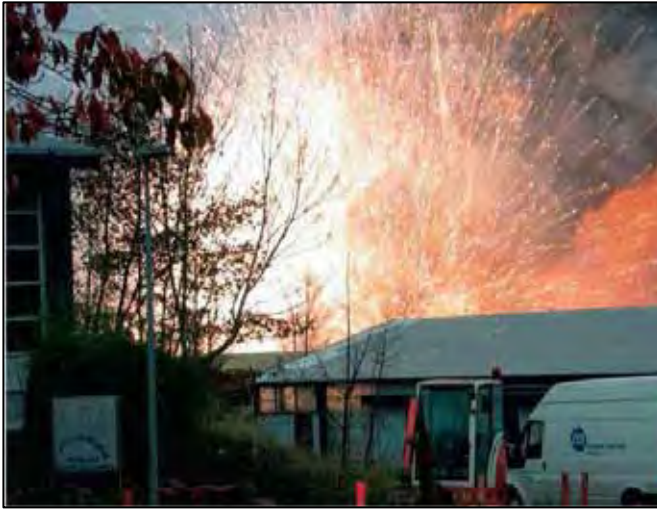
תמונה 13. רגע הפיצוץ הראשון (15:25)

הפיצוץ היה הפתעה מבחינת כוחות ההצלה בשטח אשר לא הבחינו בשום סימני הסלמה בעוצמת האש שקדמה לפיצוץ.

אחד מההסברים שניתנו לכך היה כי אחת מהמכולות שהייתה מוצבת המכולות לבין מבנים 1 ו-2 (ראה איור 8) התחממה במהלך 90 הדקות מתחילת האירוע והתפוצצה לאחר מכן.

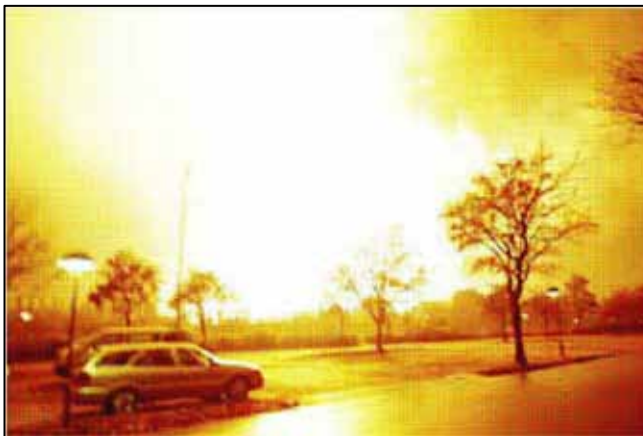
תמונה 14. הפיצוצים הגדולים (17:45)

בשעה 17:45 אירעו שלושה פיצוצים גדולים אשר יצרו כדור אש בקוטר של כמה מטרים.

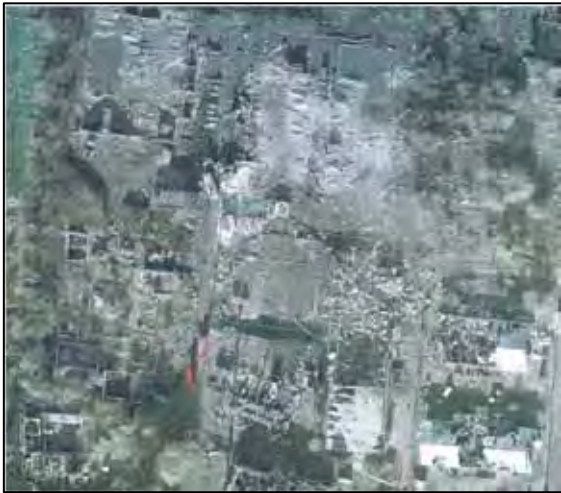
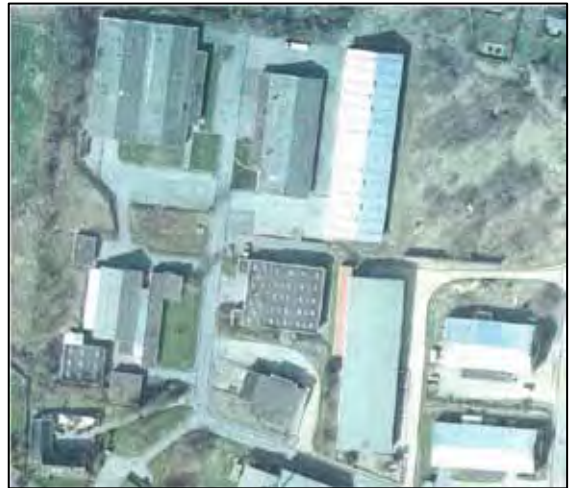
תמונה 15. מפעל הזיקוקין ב-KOLDING לפני (ימין) ואחרי האירוע (שמאל).

- הרוג אחד (כבאי), 26 איש נפצעו מהם שלושה במצב קשה. בשנה לאחר האירוע דווח על טיפול פסיכולוגי שניתן לכ-100 ילדים ו-150 מבוגרים ע"י העיריה (מקור 30).
- השמדת מתקני המפעל (ראה תמונה בעמוד הבא), תוך העפת רגמות מבנים לטווחים של עד 1,000 מ' ממקום האירוע.
- 100 בתים ניזוקו בצורה קשה (לא ראויים למגורים) ו-350 בתים ניזוקו ברמות שונות.
- 2,000 בני אדם פונו מ-760 בתים יחד עם עובדים של בתי עסק בסביבת האירוע.
- העלות הכוללת של הנזק שוערכה בכ-100 מיליון יורו.

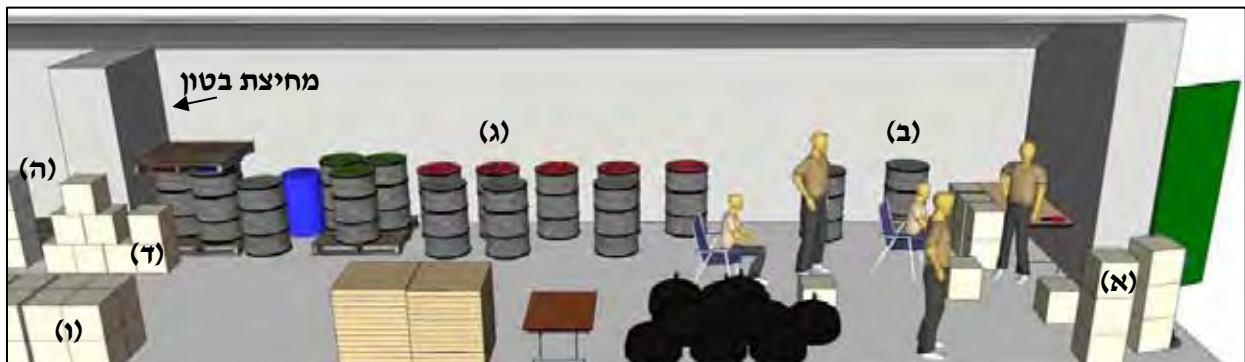
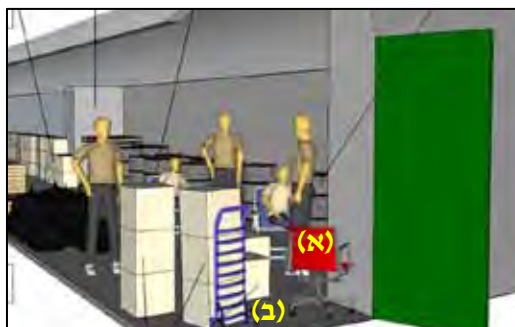
טרם האירוע, כאמור, עובדי DEI עצרו בבת אחת פעולות הפירוק בכניסה למחסן עקב ירידת הגשם ונאלצו לקחת החומרים שהיו מעורבים התהליך לתוך כניסת המחסן. קופסאות שהכילו פגזי זיקוקין, אבק שריפה וקני זיקוקין מפורקים חלקית נערכו לתוך המחסן בצמוד לכניסה עם כלי עבודה, עגלת משא מתכתית וכסאות. לאחר שהוכנסו כלל החומרים למחסן, מנהל הפרויקט יצא לשיחת טלפון ואז אירע הפיצוץ (ראה תמונה 18 בעמוד הבא).

איור 9. תכולת המחסן בזמן האירוע: (א) חלקי זיקוקין שפורקו (ב) חביות עם פגזי זיקוקין טבולים בסולר (ג) חביות עם פגזי זיקוקין לאחר ספיגה וריקון (ד) אבק שריפה בקופסאות קרטון (ה) כוורות זיקוקין שלמות (ו) פגזי זיקוקין שפורקו.

איור 10. קדמת המחסן בעת האירוע: (א) כיסא משרדי על גלגלים (ב) עגלת משא מתכתית

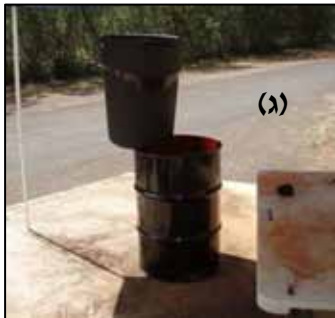
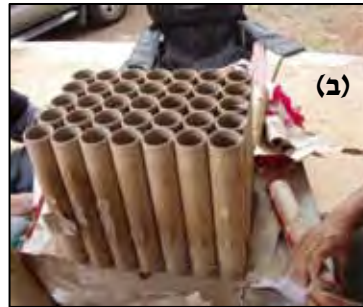
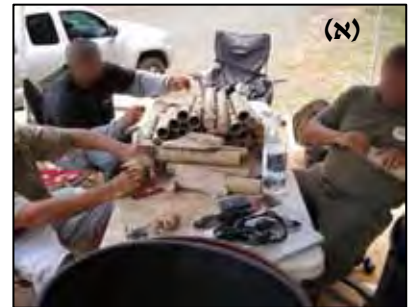
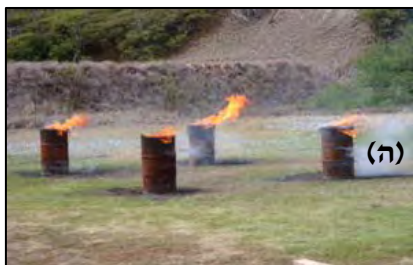
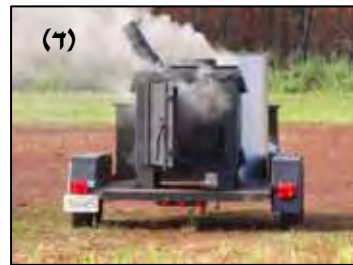
תמונה 22. תהליך הסילוק ב-DEI: (א)-(ב) תהליך פירוק קנים מכוורות (ג) חביות סולר להספגת זיקוקין (ד)-(ה) סילוק באמצעות כבשן נייד ושריפה בחביות

מחקירה לאחור נמצא כי כבר לאחר ההשמדה הראשונה אירעו פיצוצים במספר סוגי זיקוקין, ולכן חברת DEI שינתה את מתודולוגית סילוק הזיקוקין שלה כבר בקיץ 2010. בשיטה החדשה עובדי DEI החלו בחיתוך/פתיחה ופירוק של קני שיגור של זיקוקין בעבודה ידנית ע"ג רציף הטעינה של מחסן הזיקוקין (ממש בכניסה למחסן) תוך שהם הם מפרידים בין מרכיבי הזיקוקין הבודדים, אבק שריפה שחור (אבש"ש) ופגזי הזיקוקין, אשר שניהם ידועים ברגישותם להצתה כתוצאה מניצוץ, חיכוך וחשמל סטטי.

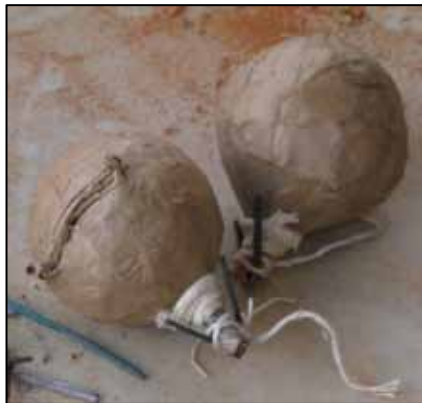
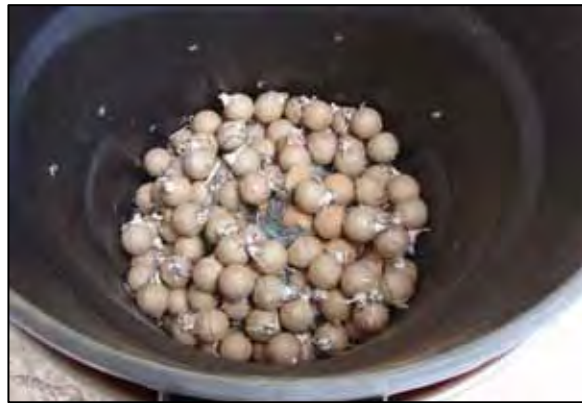
את אבק השריפה שהצטבר מתהליך הפירוק אחסנו במכלי פלסטיק המרופדים בשקיות אשפה פלסטיות. על מנת לשפר את יכולת הספיגה של הסולר בפגזים, בצעו עובדי DEI חתכים בגופי הפגזים (תמונה 23 בעמוד הבא), טרם השרייתם בסולר ושליחתם (לאחר ספיגה) לשריפה.

תמונה 23. חיתוך פגזי זיקוקין ומיכל הטבילה

ה-CSB קבע למעשה כי השינויים שבוצעו ע"י DEI בתהליך הסילוק אשר יצרו אגירת כמות גדולה של מרכיבים נפצים ממש בפתח המחסן, יצרו את האלמנטים ההכרחיים לפיצוץ מאסיבי/כולל.

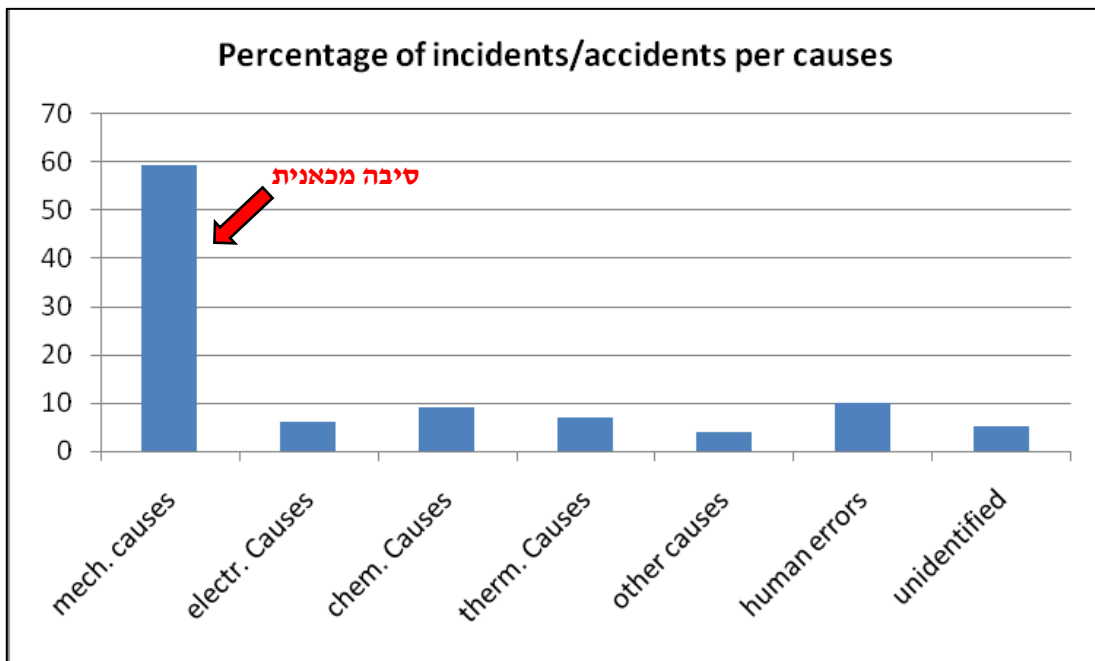
איור 1. תאונות זיקוקין מול גורמים (מקור 15)

ניתן לראות מתוך איור 1 כי פגיעה מכנית (בכלל זה מכה, חיכוך, נפילה, ריסוק וכד') מהווה את הסיבה העיקרית לתאונות הזיקוקין (כדוגמת אסון כרמל באוסטרליה ואסון קולדינג בדנמרק).

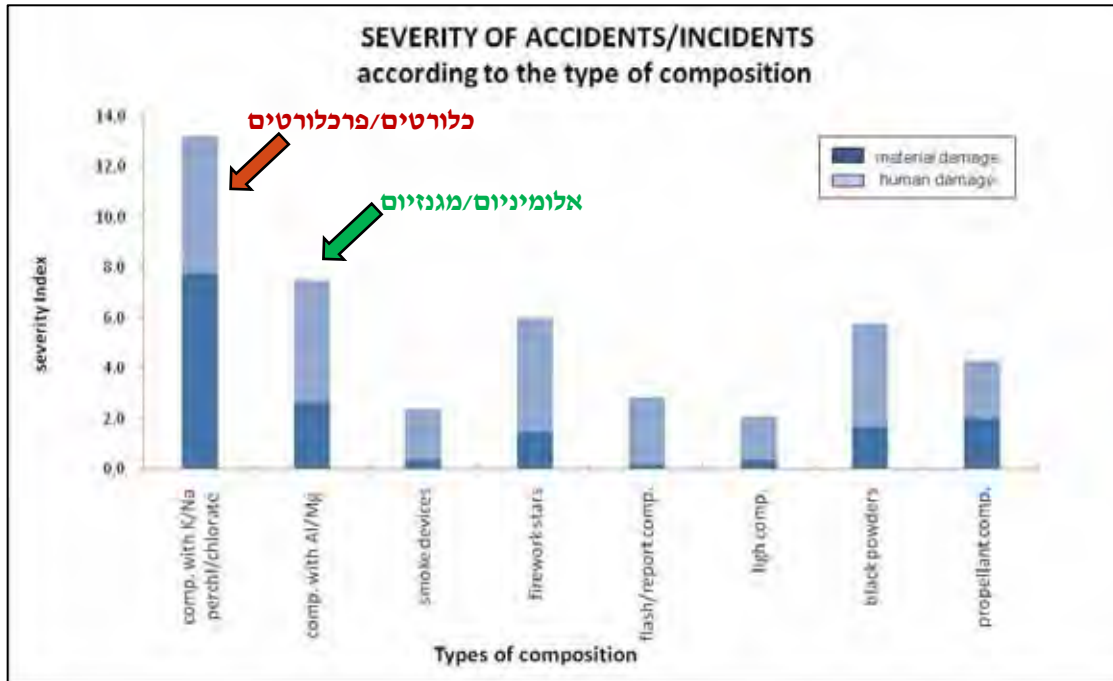
בניתוח נוסף המוצג באיור 2 שערך החברה הוכח כי זיקוקין בהם תרכובות המבוססות אלמנטים מתכתיים (מגנזיום, טיטניום, אלומיניום באבקות דקיקות) הינם המסוכנים ביותר.

איור 2. חומרת תאונות זיקוקין למול תרכובות (מקור 15)

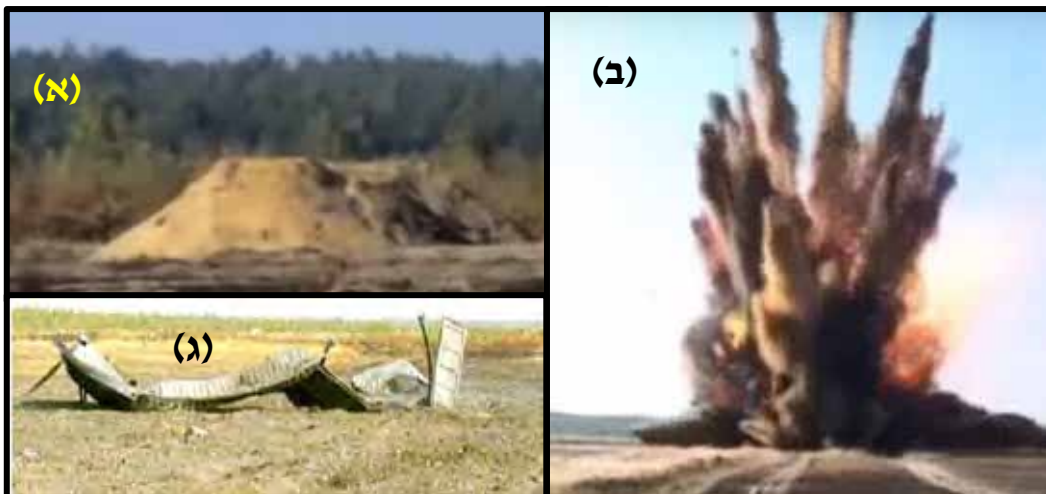
בפרייקט CHAF, כדוגמה, נבחנה התנהגות של פגזי 150 מ"מ במכולה מכוסה בעפר לצורך מתן תנאי כליאה, כאשר התוצאה גרמה לפיצוץ מאסיבי של התכולה לעומת הניסוי במכולה רגילה ללא כיסוי בה התקבל "כדור-אש".

תמונה 1. ניסוי CHAF לפגזי 150 מ"מ (קבוצת סיכון 1.1) :

(א) מכולה מכוסה בעפר ל"כליאה", (ב) פיצוץ מאסיבי של הפגזים, (ג) שרידי המכולה

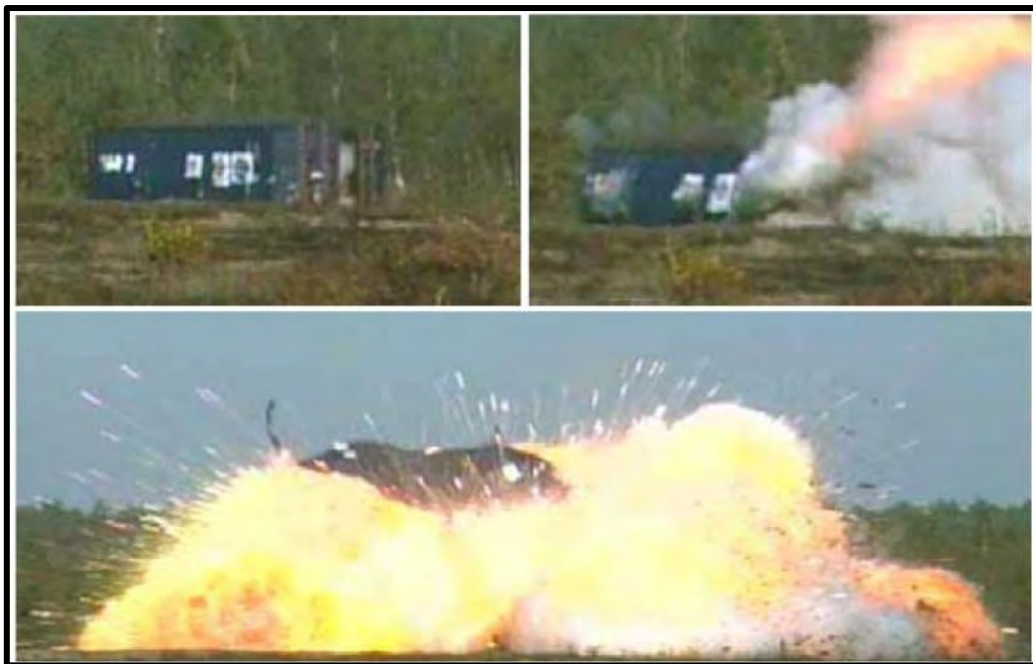
מכולות סטנדרטיות מלאות על תכולתן גם הן יכולות לעבור פיצוץ מאסיבי כולל (גם ללא כיסוי עפר) בהינתן כליאה, או להיפך, שחרור של הלחץ המצטבר מונע פיצוץ. בניסויי CHAF ניתן היה לראות כיצד מכולה אשר דלתותיה נפתחו מעוצמת הלחץ גרמה "רק" לתופעת "כדור האש" ללא פיצוץ מאסיבי.

תמונה 2. ניסוי CHAF לפגזי 75 מ"מ (קבוצת סיכון 1.3) - "כדור אש" (מקור 17)

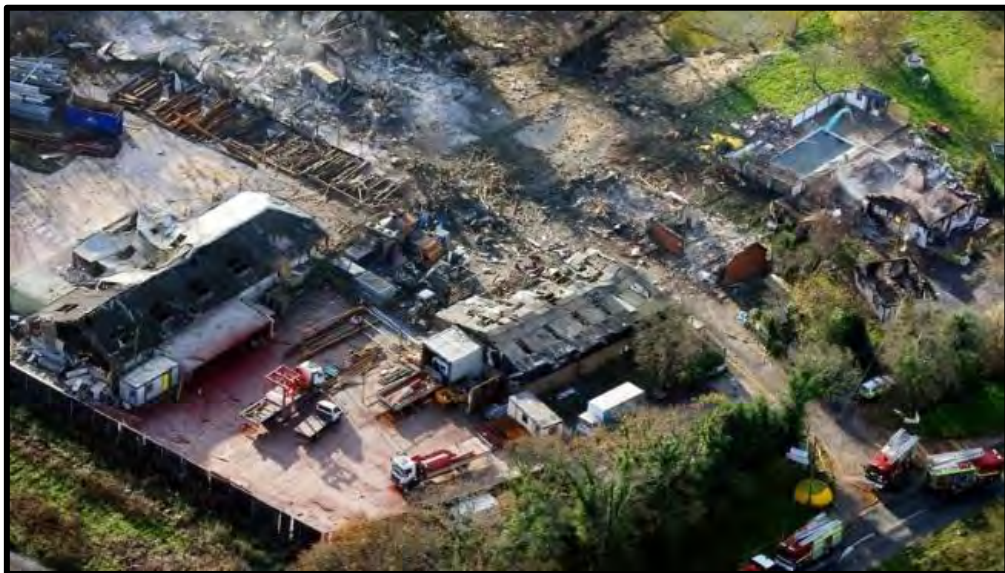
כבאים שהוזעקו למקום ניסו לכבות את האש ובשלב מסוים מכולה שהכילה זיקוקין בכמות גדולה ואשר הוצבה ללא רישיון התפוצצה כאשר יוצרת כדור אש בקוטר כמה מטרים, גל הדף חזק, רסיסים ורגמות.

תמונה 3. זירת האירוע בחוות מארלי

שני אנשי כיבוי אשר סייעו במהלך פעולות ההצלה כאשר אחד מהם (מתנדב אשר תיעד את האירוע עד לרגע הפיצוץ) נהרגו במקום וכעוד 20 שוטרים וכבאים נפצעו.

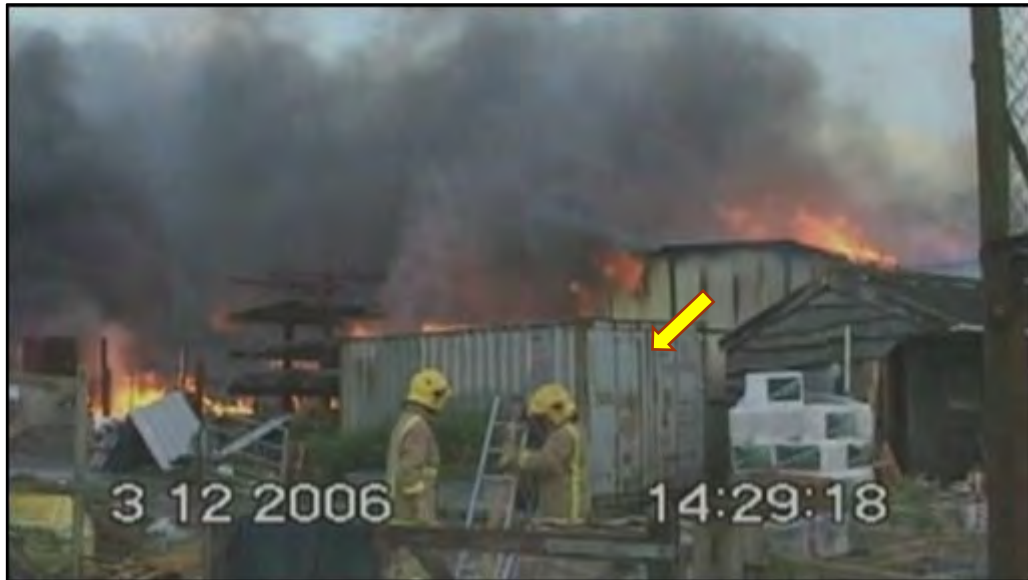
התמונה הבאה מראה את אנשי הכיבוי אשר שהו בסמוך למכולה שהתפוצצה (מסומנת בחץ צהוב), כמה דקות טרם האירוע.

תמונה 4. כוחות הכיבוי בסמוך למכולת הזיקוקין (מקור 21)
