מנגנוני פריקות חשמל סטטי בתהליכים תעשייתיים

שי שגב

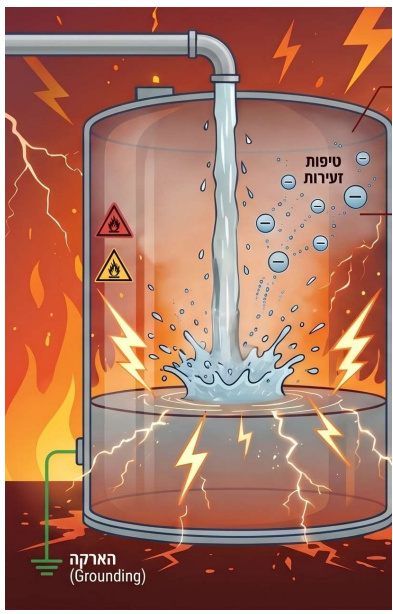
מילוי בהתזה (splash filling)

החיכוך של זרם הנוזל עם האוויר והשבירה של זרם הנוזל לטיפות גורמת להיווצרות מטען חשמלי.

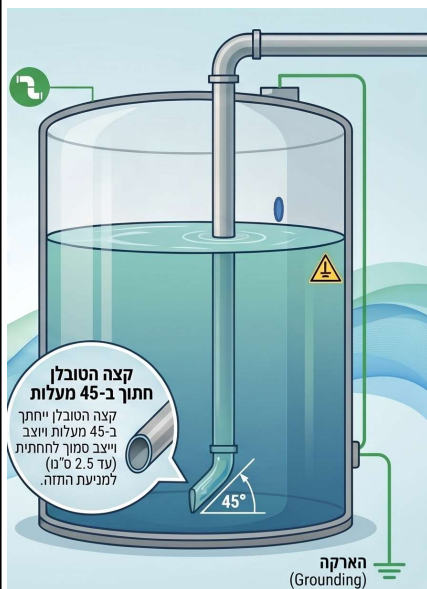
מילוי בהתזה (splash filling)

- א. שימוש בטובלן (Dip pipe).
- ב. הגבלת מהירות הזרימה ל- 1 מ' / שניה עד שהטובלן שקוע בנוזל בגובה של לפחות 2 קטרים.

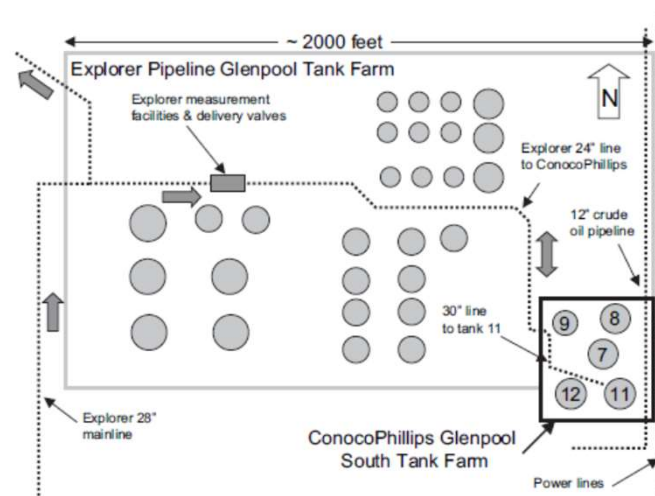
Figure 1. Schematic of Explorer Pipeline Glenpool tank farm and ConocoPhillips Glenpool South tank farm showing tank 11, pipelines, and power lines located along dike east of Glenpool South tank farm.

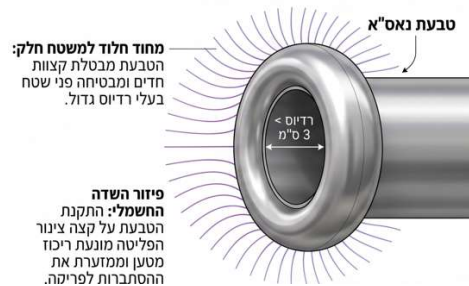
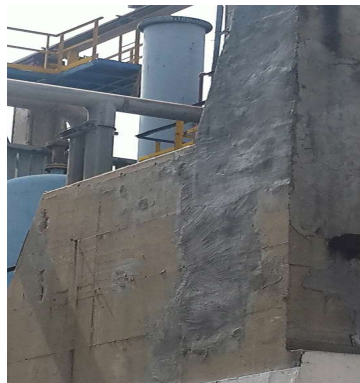
פתרון הנדסי: טבעת נאס"א (NASA Toroidal Ring)

NASA Toroidal ring למניעת הצתה של מימן בקו הונט כתוצאה מפריקת קורונה

הערה: הטבעת לא תמנע פריקת חשמל סטטי כתוצאה ממהירויות זרימה גבוהות / זרימה זו פאזית.

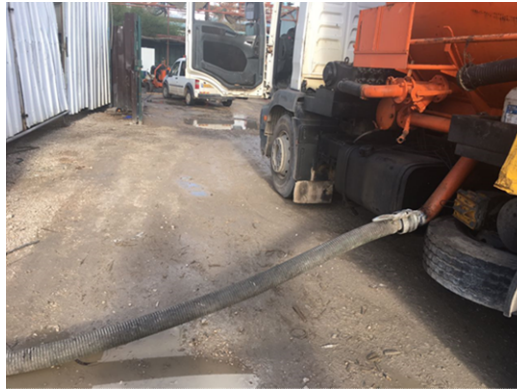
הפניית האדים למקום בטוח

- שימוש בצנרת אנטיסטטית
- הארקת הביובית
- הפניית האדים שיוצאים צנרת גמישה למקום בטוח המרוחק לפחות 15 מ' מהמכלית

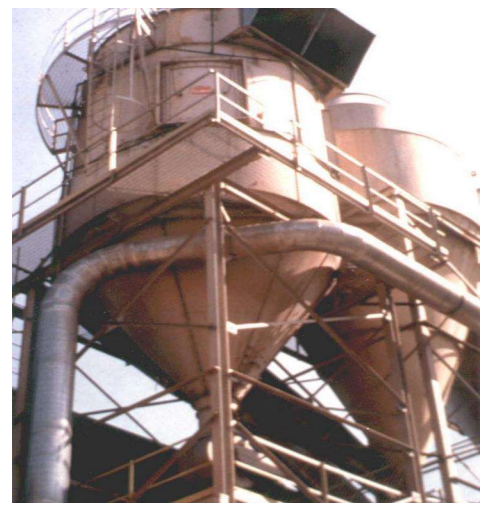
DLC= Damage Limiting Construction

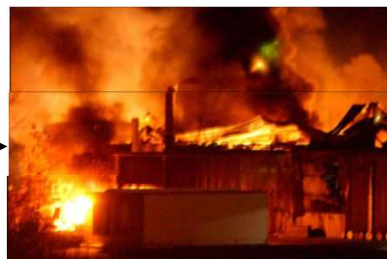
דוגמא להצטברות אבק דליק שתרמה לפיצוץ השניוני

נלקח מתוך דו"ח חקירת הפיצוץ ב- HAYES LEMMERZ INTERNATIONAL-HUNTINGTON, INC. אירוע בו נהרג אדם אחד ושישה נפצעו.

Figure 34. Dust accumulation on roof trusses.
